INFORME FINAL

Secretaría Regional Ministerial de Educación, Región del Maule

**Número de Informe: 17/2012
31 de julio del 2012**

INFORME FINAL N° 17, DE 2012, SOBRE
AUDITORÍA AL PROGRAMA
INFRAESTRUCTURA EDUCACIONAL A
ESTABLECIMIENTOS
SUBVENCIONADOS, EFECTUADO EN LA
SECRETARÍA REGIONAL MINISTERIAL
DE EDUCACIÓN DE LA REGIÓN DEL
MAULE.

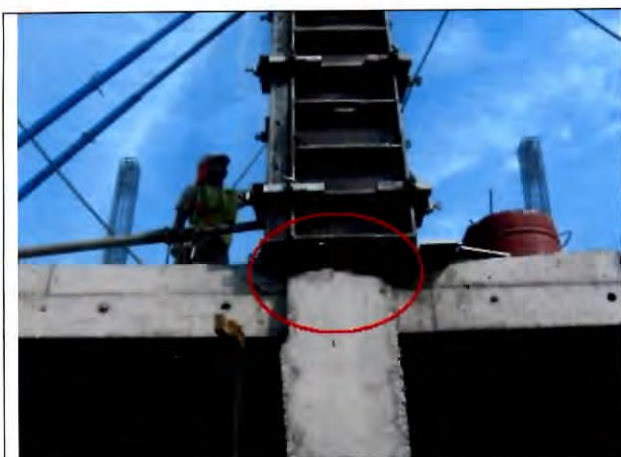
Fotografía N° 1

Discontinuidad con desprendimiento de hormigón

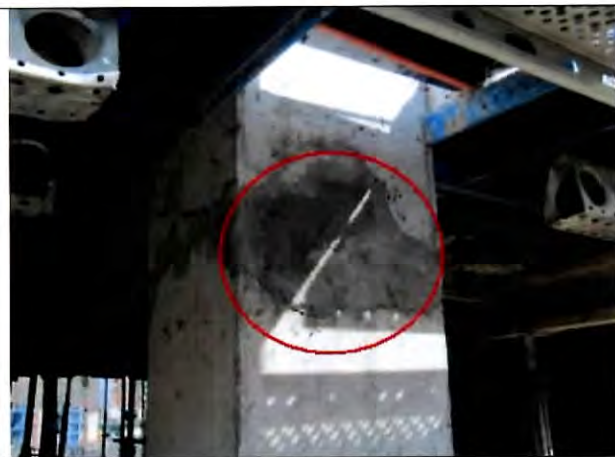
Fotografía N° 2.

b) Se observa la existencia de discontinuidades (nidos de piedras) y defectos en junta de hormigonado, en diversos sectores de la obra, lo que contraviene lo señalado en las letras a) y b) del punto 10 "Colocación", y b) del numeral 11 "Compactación" de la norma técnica NCh170 Of85, "Hormigón – Requisitos Generales". Dicha situación se grafica en las fotografías N° 2 y 3 del anexo N°2.

Pérdida de mortero en la unión de pilar. Inadecuado tratamiento en la reparación.

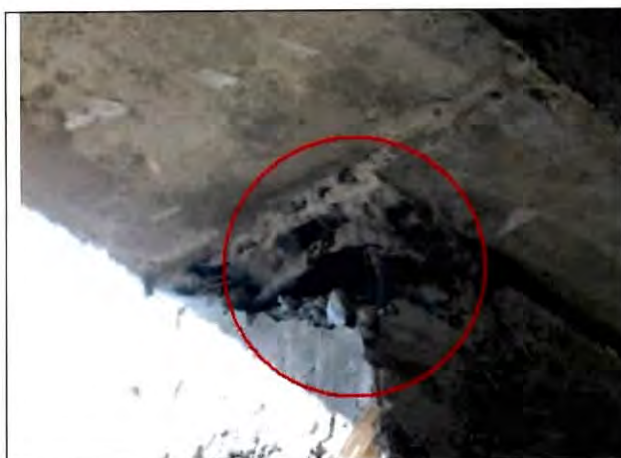
Fotografía N° 3.

Discontinuidad del hormigón por deficiente procedimiento de colocación y compactación.

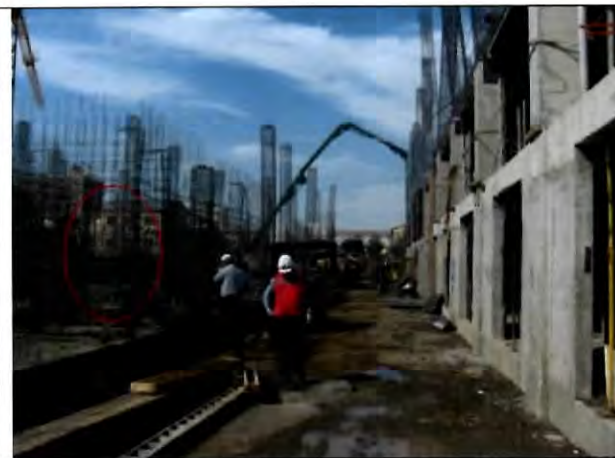
Fotografía N° 4.

Fallas en la disposición y amarre de las armaduras de estribos de pilares y vigas.

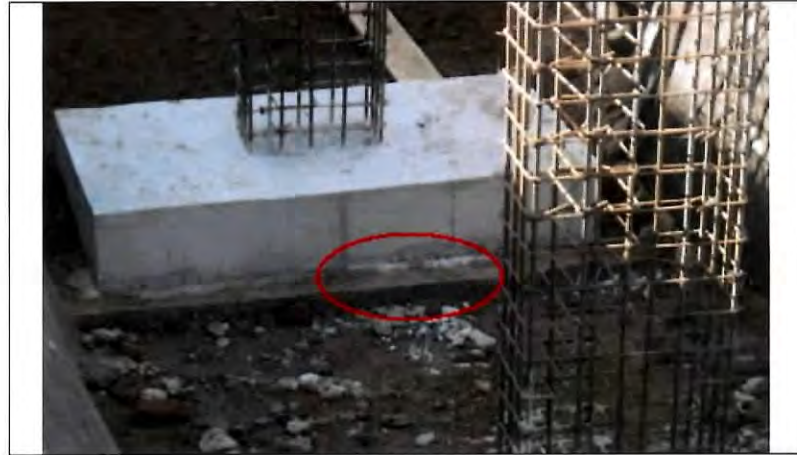
Fotografía N° 5:
Discontinuidad producto de un Deficiente procedimiento de colocación y compactación del hormigón.

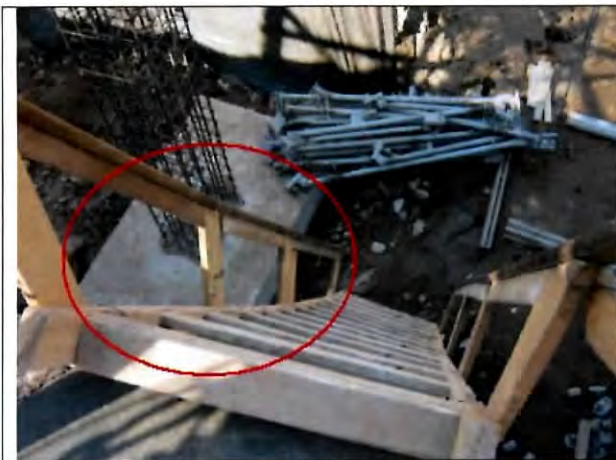
Fotografía N° 6
Condición Insegura en vías de circulación

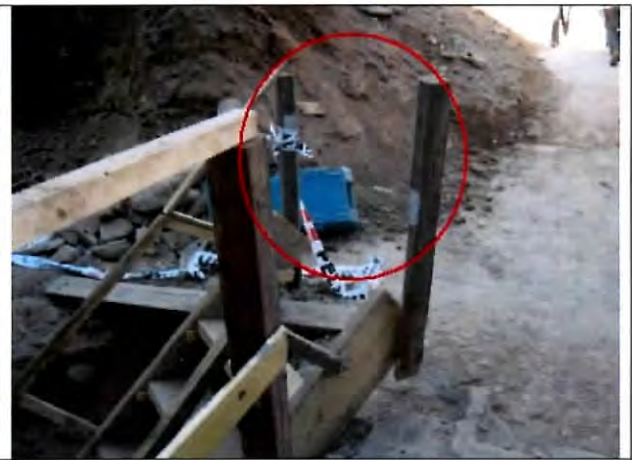
Fotografía N° 7
Condición Insegura por escalas provisionales de madera inestables y sin barandas.

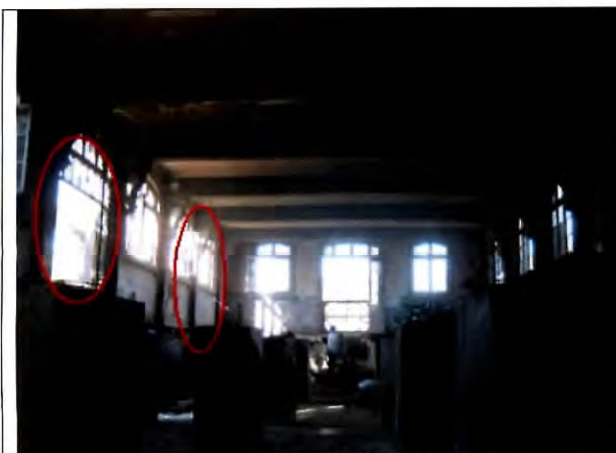
Fotografía N° 8
Vista de vidrios quebrados con peligro de caída de trozos.

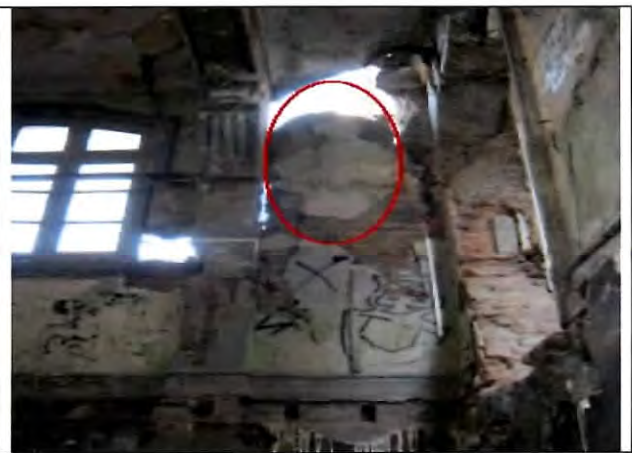
Fotografía N° 9
Riesgo de desprendimiento de hormigón

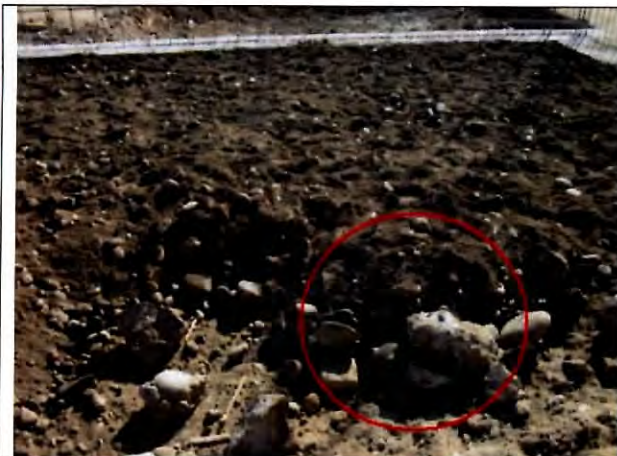
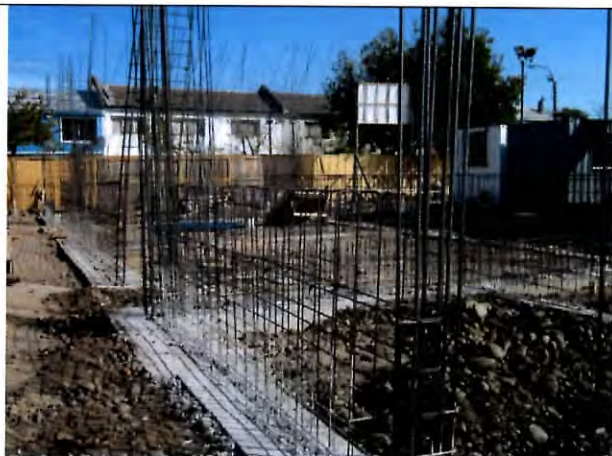
Fotografías N° 10 y 11:

Conformación de relleno con suelo contaminado (trozos de hormigón, sobre tamaño de partículas). Falta de compactación por capas sucesivas.

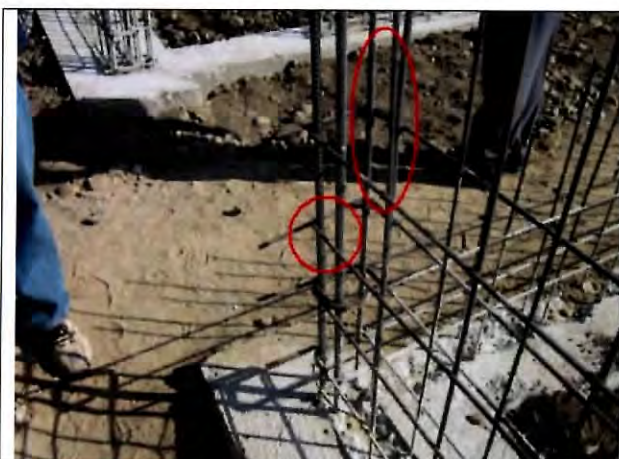
Fotografía N° 12

Deficiente desarrollo de armaduras y falta de alineamiento vertical.

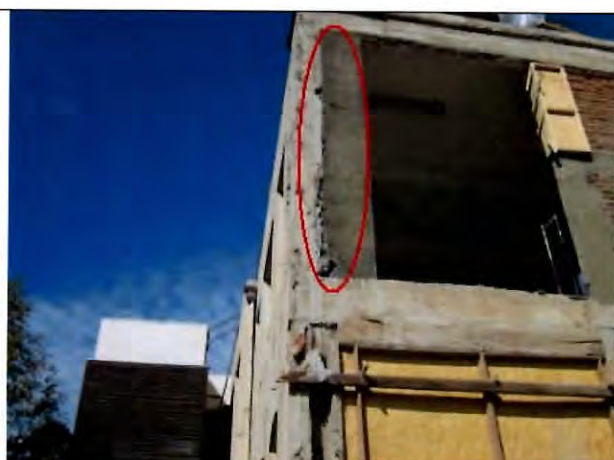
Fotografía N° 13:

Se constató, en las visitas a terreno realizadas, la existencia de discontinuidades (nidos de piedras) y otros defectos en los vértices algunos pilares del segundo piso, entre los pabellones A y el Existente, ejes 1 y 6, situación que contraviene lo señalado en las letras a) y b) del punto 10 "Colocación", y b) del numeral 11 "Compactación" de la Norma Técnica NCh170 Of85, "Hormigón – Requisitos Generales". Lo expuesto, se grafica en la fotografía N° 13 del anexo N° 2.

Generación de discontinuidades (Nidos de Piedra), producto de la inadecuada colocación del hormigón.

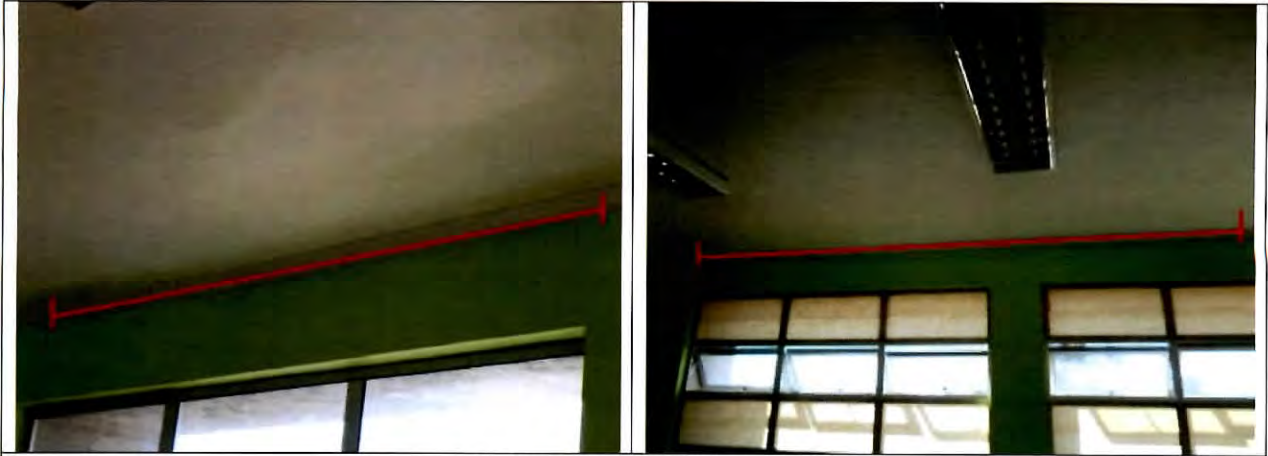
Fotografías N° 14 y 15

Falta de horizontalidad en losas y cielos falsos, como también verticalidad en elementos de hormigón armado y tabiques.

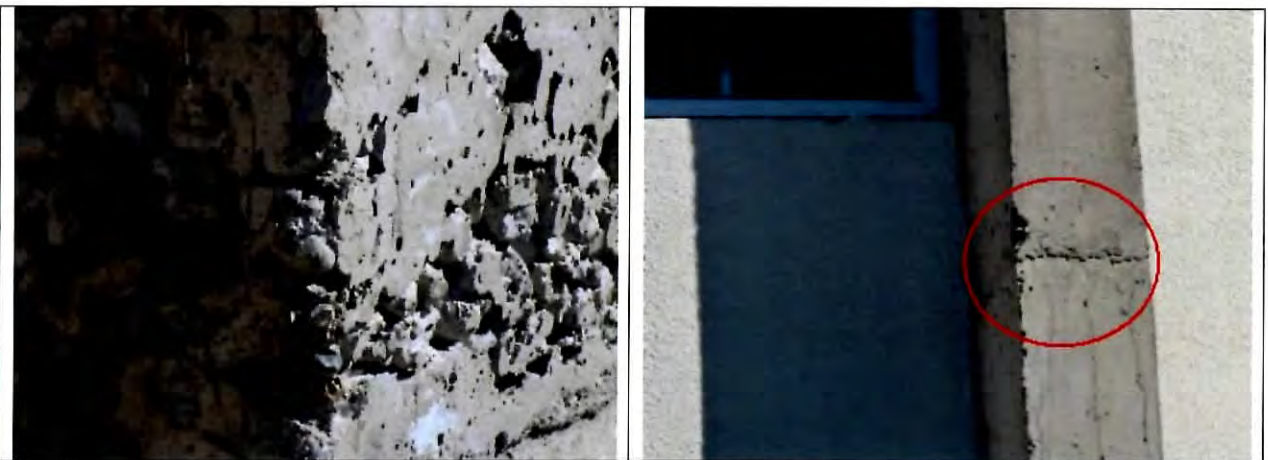
Fotografías N° 16 y 17

b) Existencia de discontinuidades (nidos de piedras) y defectos en juntas de hormigonado en algunos de los elementos de hormigón a la vista. Dicha situación contribuye a la formación de puntos singulares en la estructura, lo que puede provocar planos de falla y disminución de su durabilidad, toda vez que las armaduras quedan expuestas a un ambiente que favorece su corrosión. Lo expuesto, se grafica en las fotografías N° 16 y 17 del anexo N°2.

Discontinuidades y deficiencias en juntas de hormigonado en elementos estructurales.

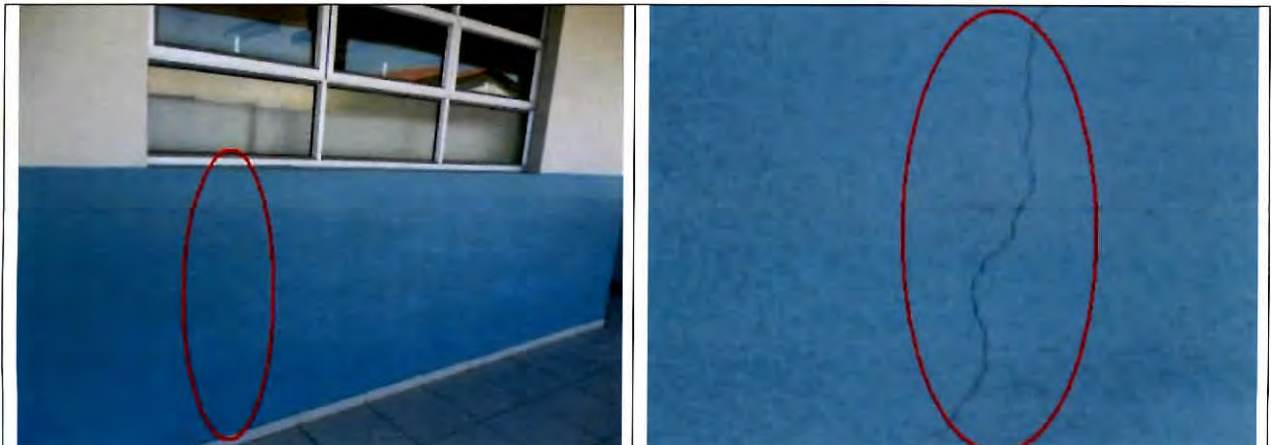
Fotografías N° 18 y 19

A su turno, se identificó la presencia de fisuras y grietas en antepechos y muros, según se grafica en las fotografías N° 18 y 19 del anexo N°2.

Existencia de agrietamiento en antepechos y muros.

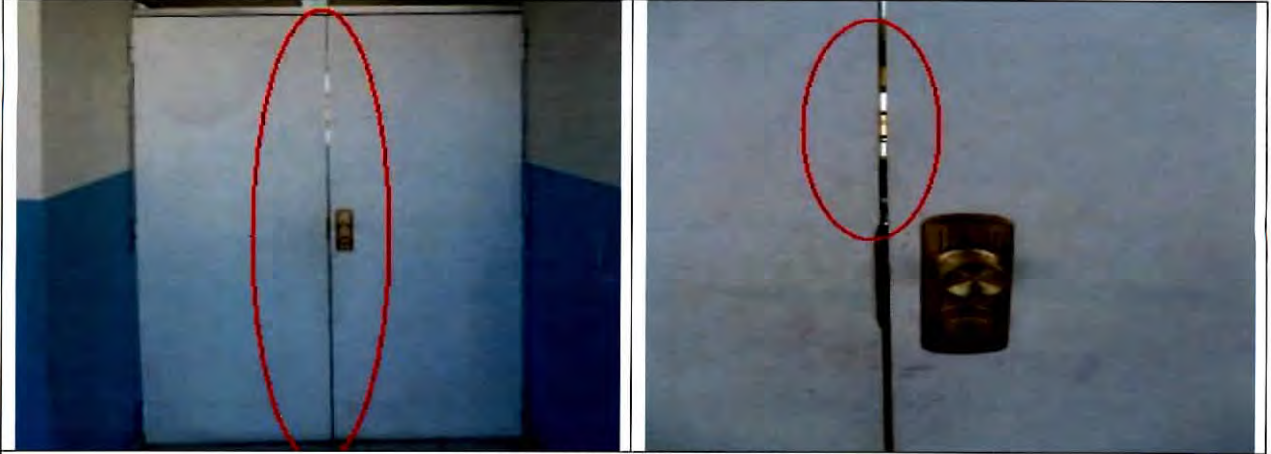
c) Falta de cubrejuntas entre las hojas de las puertas en las salas de clases. Tal defecto se aprecia en las fotografías N° 20 y 21 del anexo N°2.

Fotografías N° 20 y 21:
Falta de colocación de cubrejuntas entre dos hojas de puertas en salas de clases.

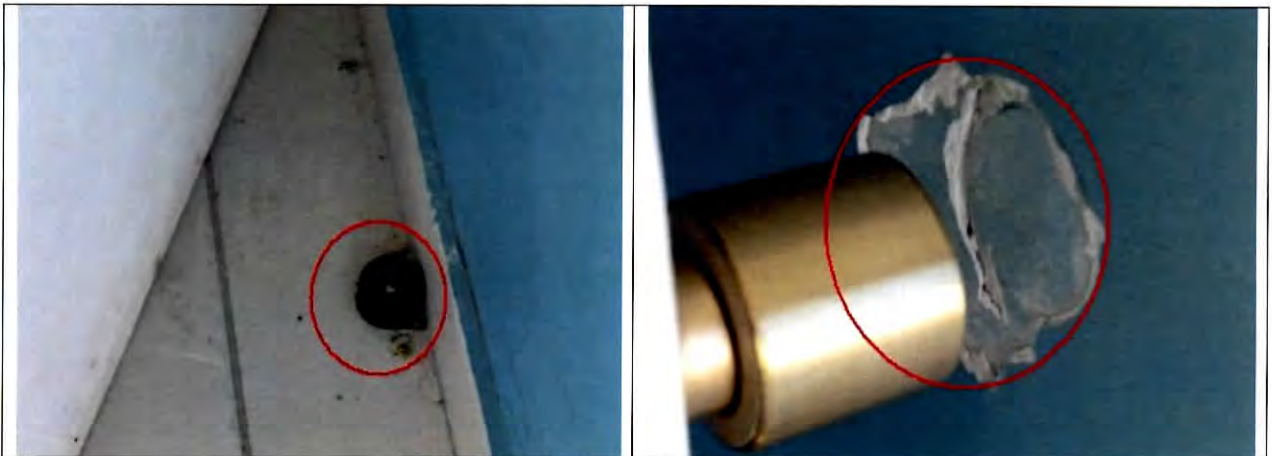
d) Deficiente instalación de los topes para la restricción del recorrido de las puertas de las salas, situación que produce golpes contra el tabique aledaño, deteriorando su recubrimiento. Dicha condición se presenta en las fotografías N° 22 y 23 del anexo N°2.

Fotografías N° 22 y 23
Inadecuada colocación y ubicación de los topes que restringen el recorrido de puertas.

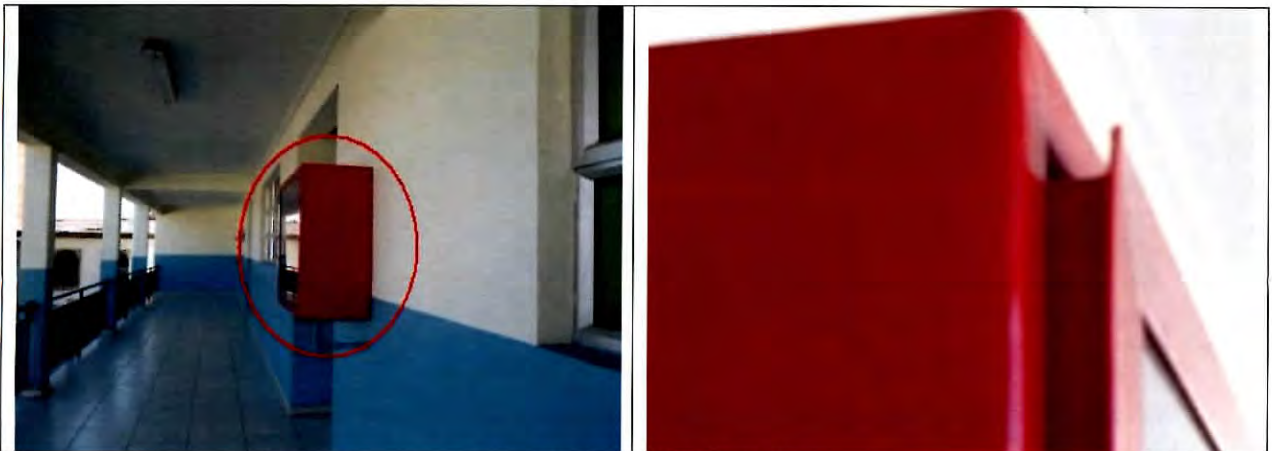
Fotografías N° 24 y 25
Deficiente terminación y descuadre de la puerta del gabinete de la red contra incendios.

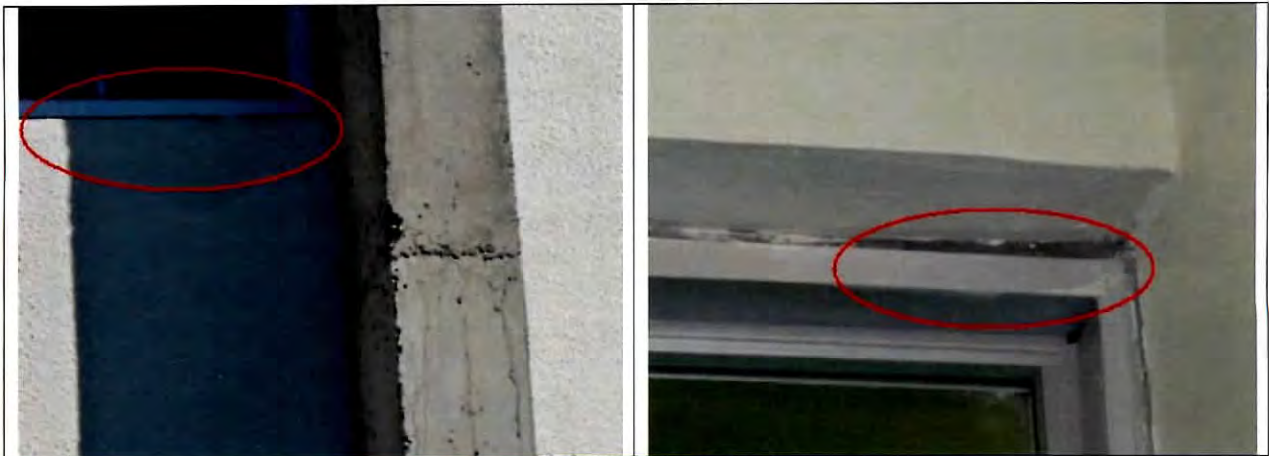
Fotografías N° 26 y 27

Exceso de cordones de silicona producto de deficiencias en la horizontalidad y verticalidad de muros en vanos de ventanas y puertas.

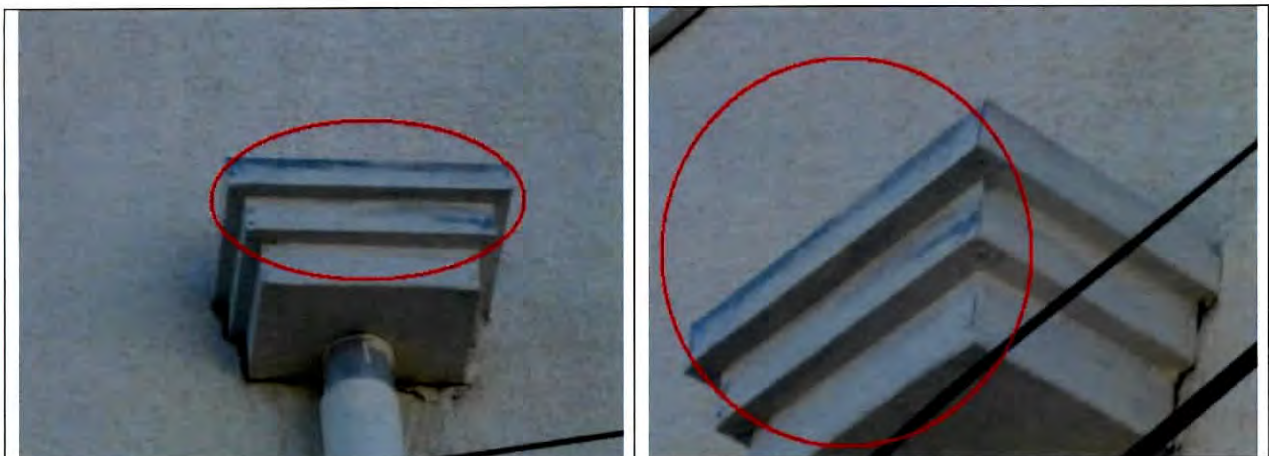
Fotografías N° 28 y 29

g) Falta de aplicación de pintura en recipiente de evacuación de aguas lluvia. Tal deficiencia se grafica en las fotografías N° 28 y 29 del anexo N°2.

Deficiencia en la aplicación de pintura del recipiente de evacuación de aguas lluvia.

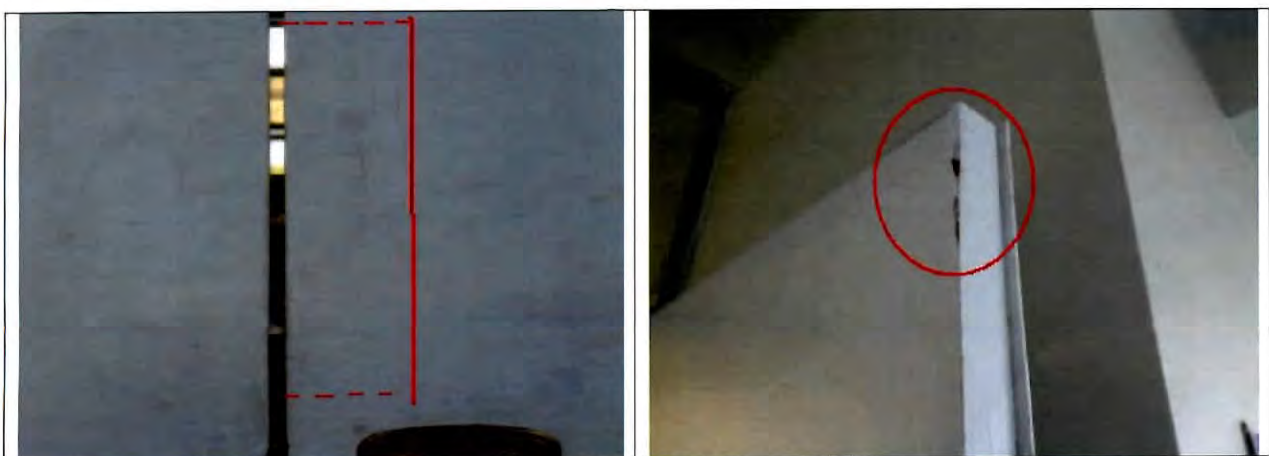
Fotografías N° 30 y 31

Falta de alineación y aplome de las batientes en puertas de las salas de clases

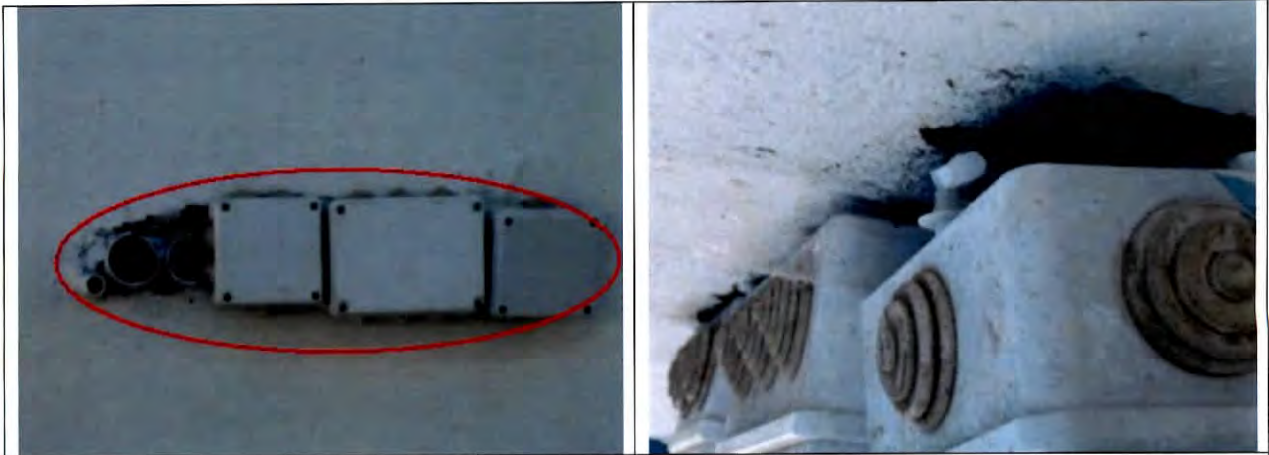
i) Deficiente, colocación y fijación de los elementos de la red eléctrica en muros. Condición que se presenta en las fotografías N° 32 y 33 del anexo N°2.

Fotografías N° 32 y 33
Deficiente alineación, colocación y fijación de elementos eléctricos en muros.

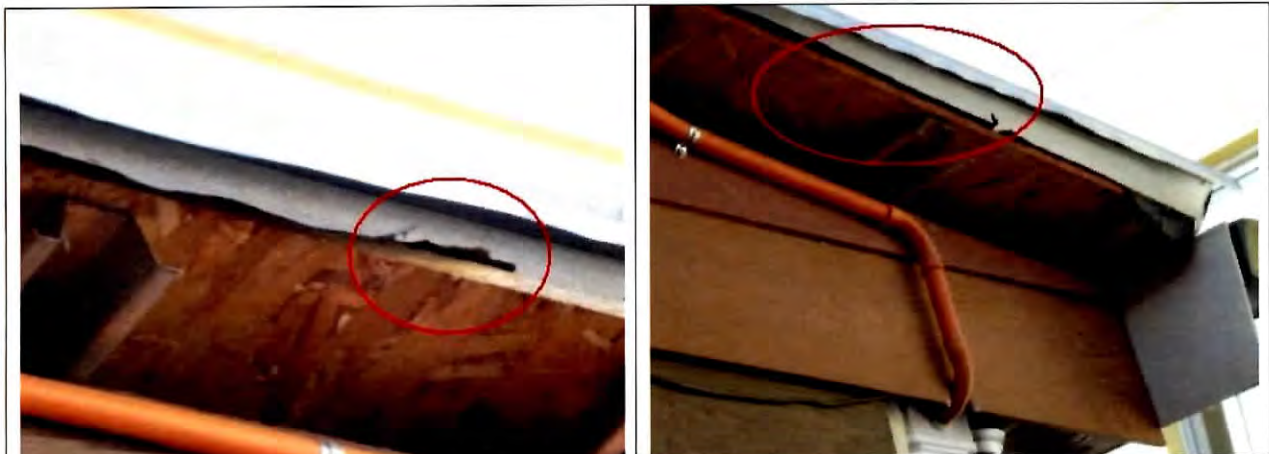
Fotografías N° 34 y 35:
Falta terminación del alero y tapacán del extremo Sur de la edificación, sobre el muro exterior de la cocina.

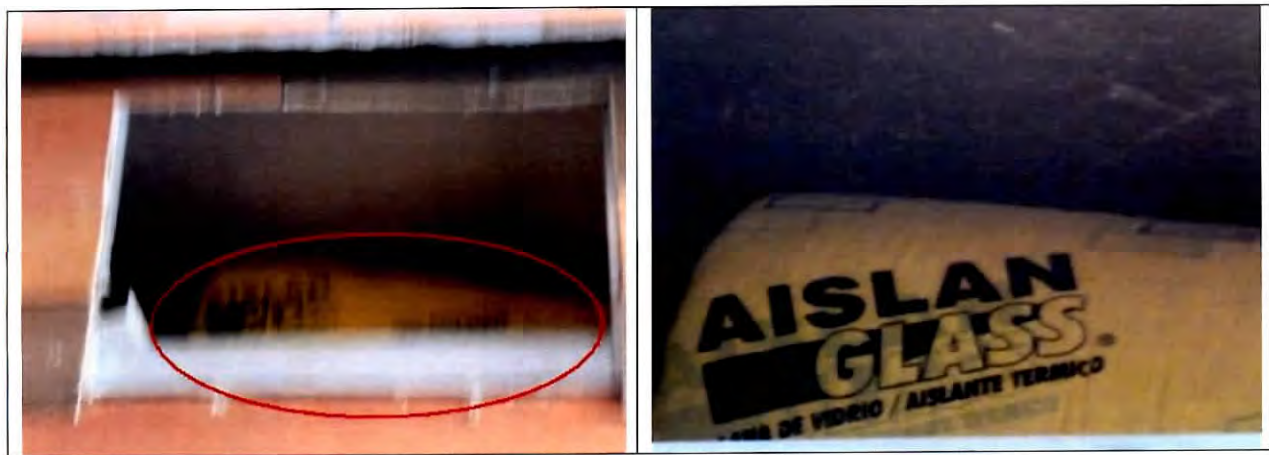
Fotografías N° 36 y 37
Deficiente tendido, ajuste y traslapo en el aislante térmico.

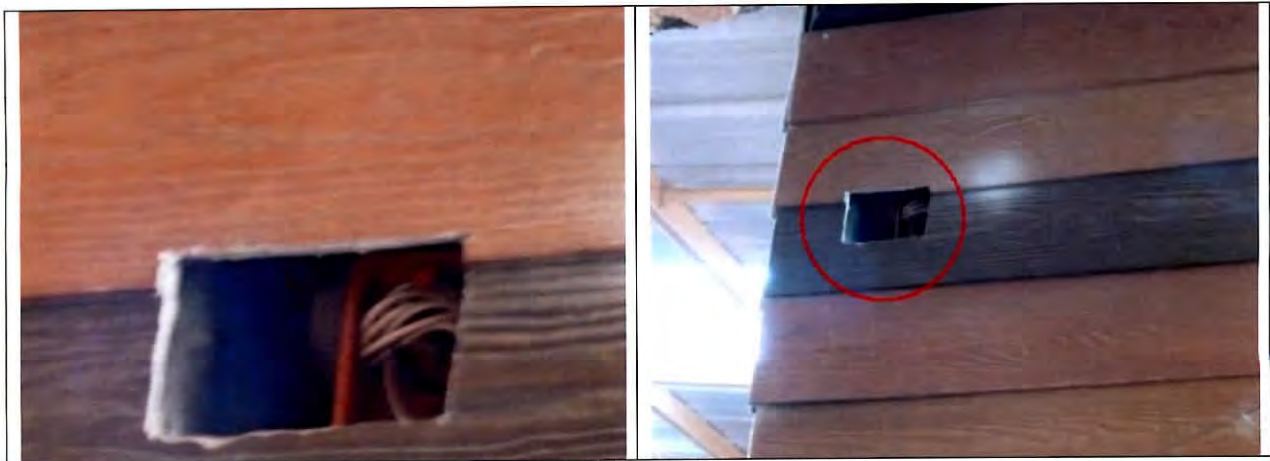
Fotografías N° 38 y 39
Falta terminación de la instalación eléctrica.

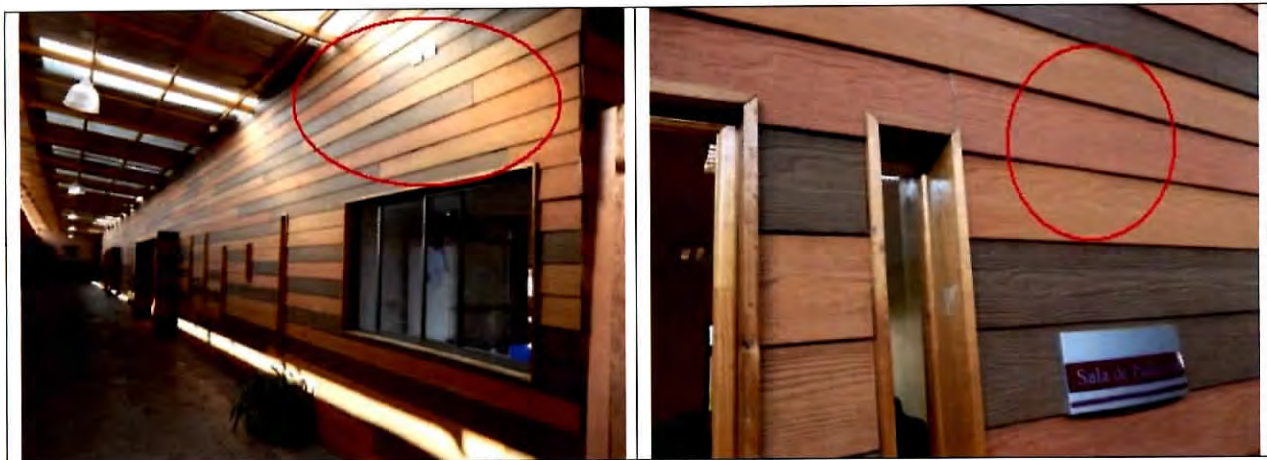
Fotografías N° 40 y 41
Cambio de materialidad, no regularizada en las terminaciones del revestimiento exterior, tipo martelina o elastomérico grano grueso.

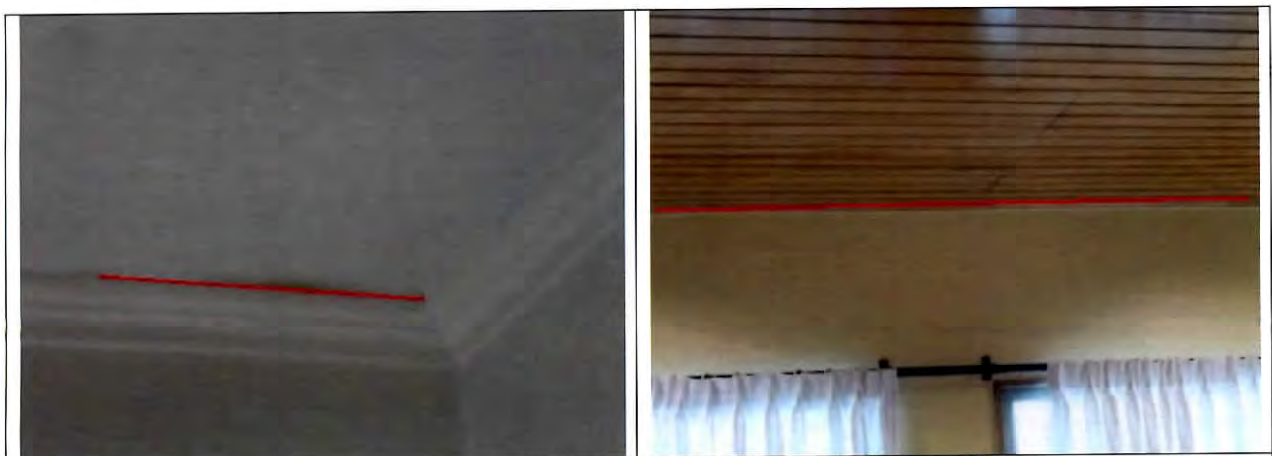
Fotografías N° 42 y 43
Falta de horizontalidad en cielos y cornisas.

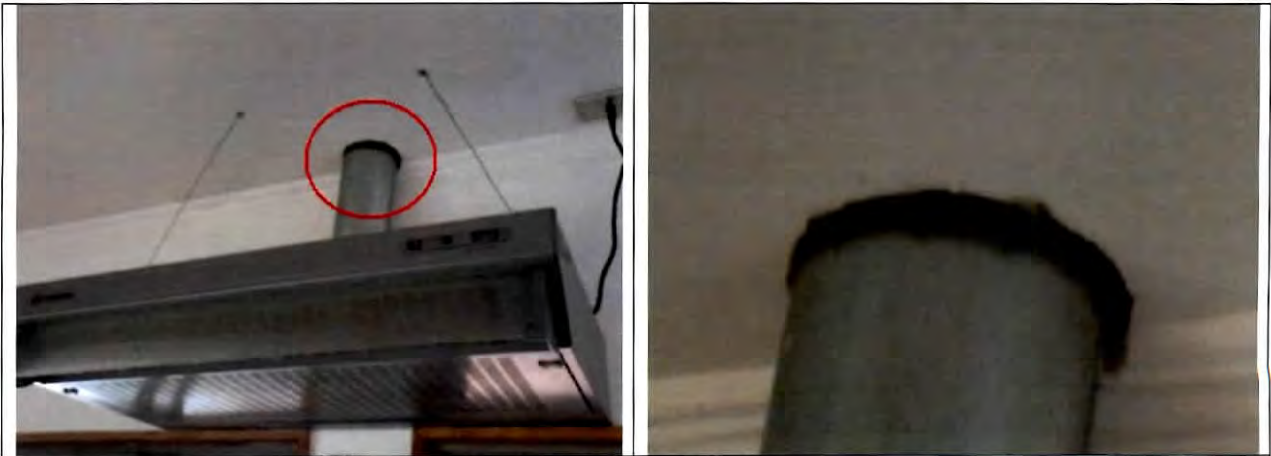
Fotografías N° 44 y 45

Falta sello en el encuentro del cielo falso con el tubo de evacuación de gases de la campana de cocina.

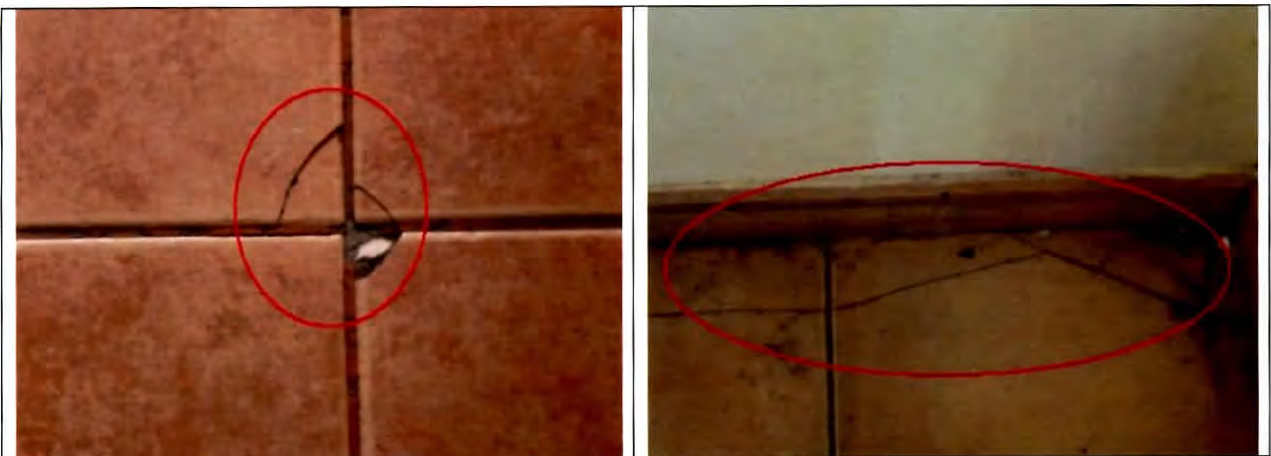
Fotografías N° 46 y 47

g) Deficiente instalación de Palmetas Cerámicas de piso, las cuales se identificaron quebradas debido a la inadecuada colocación del pegamento. Dicha situación se grafica en las fotografías N° 46 y 47 del anexo N°2.

Palmetas de cerámicas de piso quebradas por deficiencias en su colocación y pegamento.

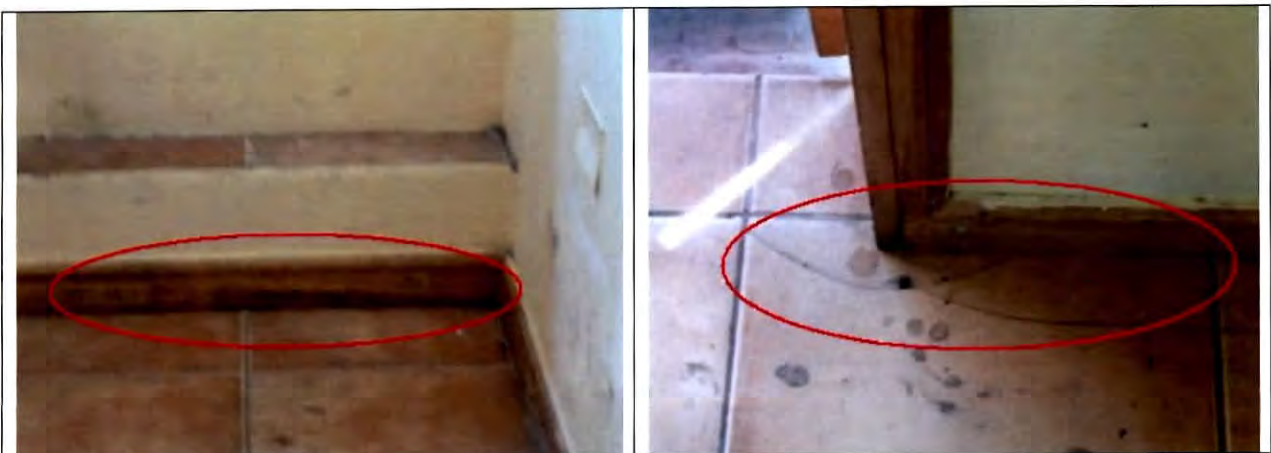
Fotografías N° 48 y 49.

Colocación de revestimiento de madera en zócalos en vez de la cerámica especificada en recintos con pavimento de cerámico.

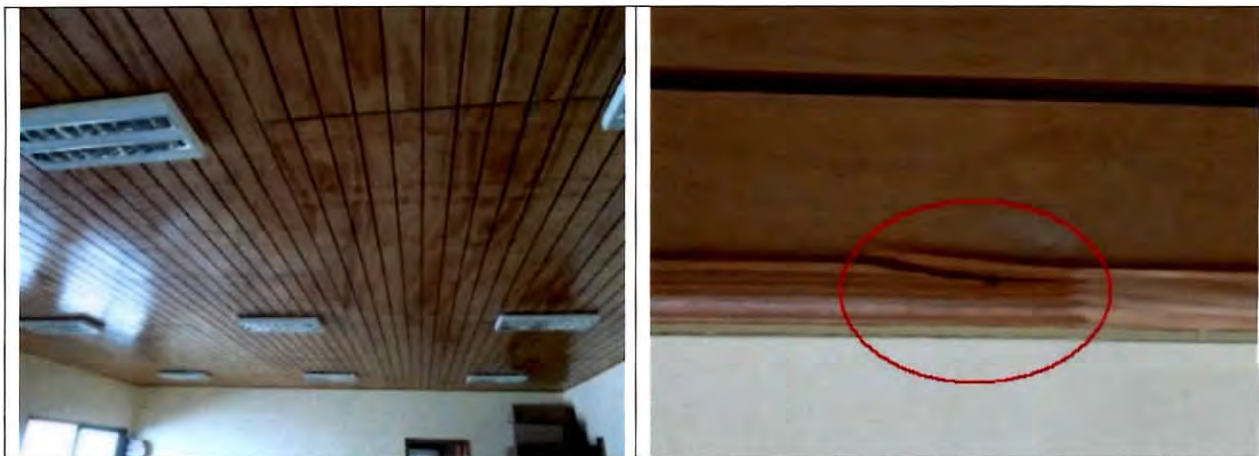
i) Inadecuada colocación y fijación de cornisas de madera, situación que produce un deterioro prematuro de los elementos y una menor durabilidad. En las fotografías N° 50 y 51 del anexo N°2 se grafica tal anomalía.

Fotografías N° 50 y 51
Deficiente colocación y fijación de cornisas de madera.

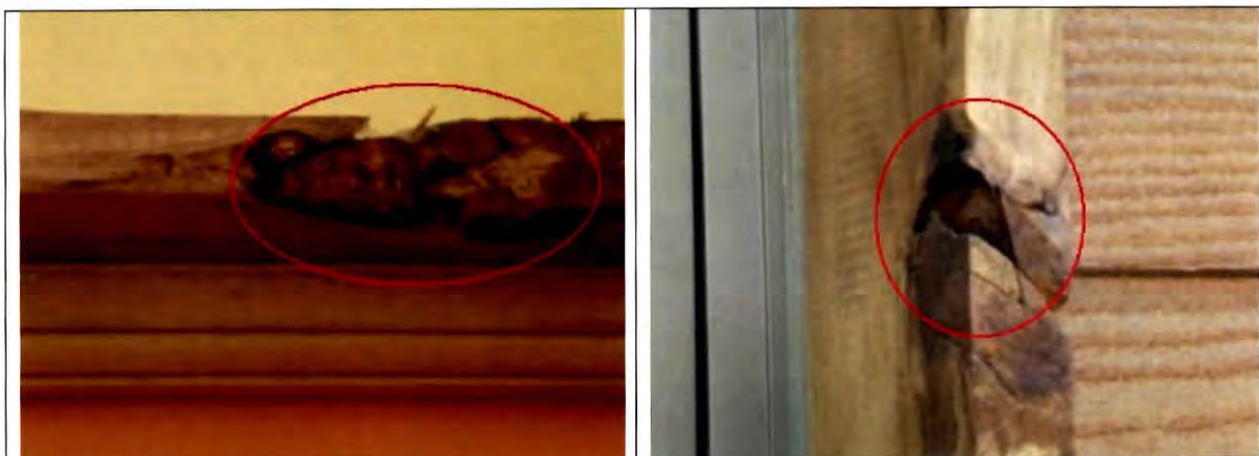
Fotografías N° 52 y 53
Utilización de madera de inferior calidad (con exceso de nudos, despuntes) en marcos base y perimetrales de vanos de ventanas de aluminio, pórticos y centros de puertas.

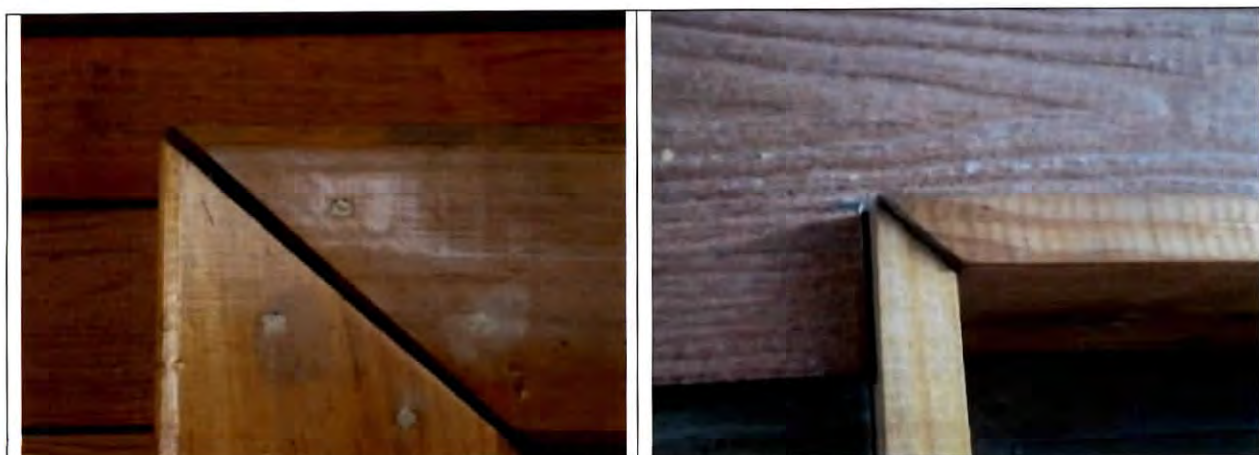
k) Deficiente terminación de los vértices de ventanas y pórticos de madera, esto es, no se realizan las uniones a 45. En las fotografías N° 54 y 55 del anexo N°2 se presentan estas situaciones.

Fotografías N° 54 y 55
Deficiente terminación en vértices de ventanas y pórticos de madera (Falta cortes a 45°).

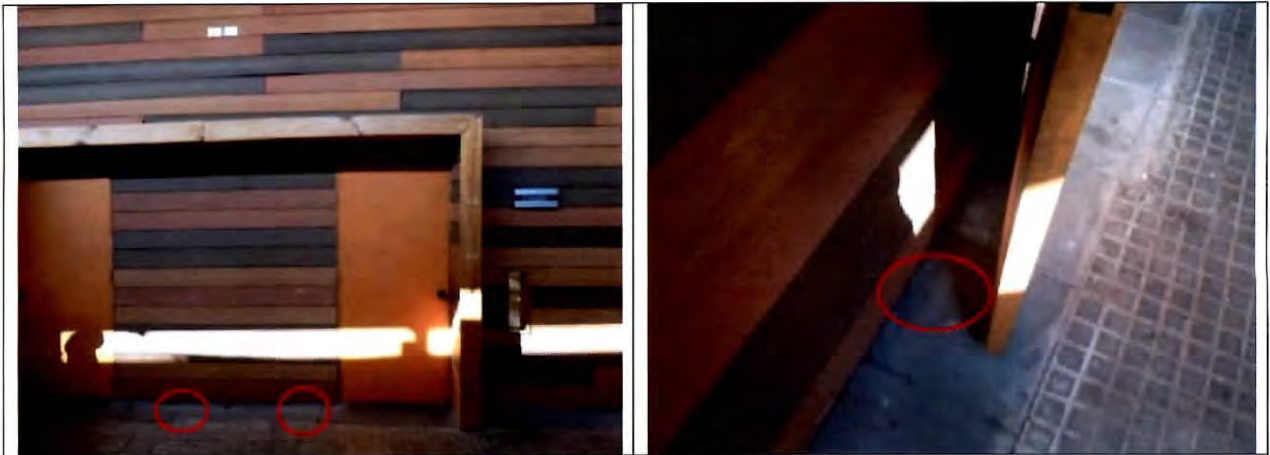
Fotografías N° 56 y 57

Falta de colocación de topes de restricción al recorrido de puertas en las salas de clases.

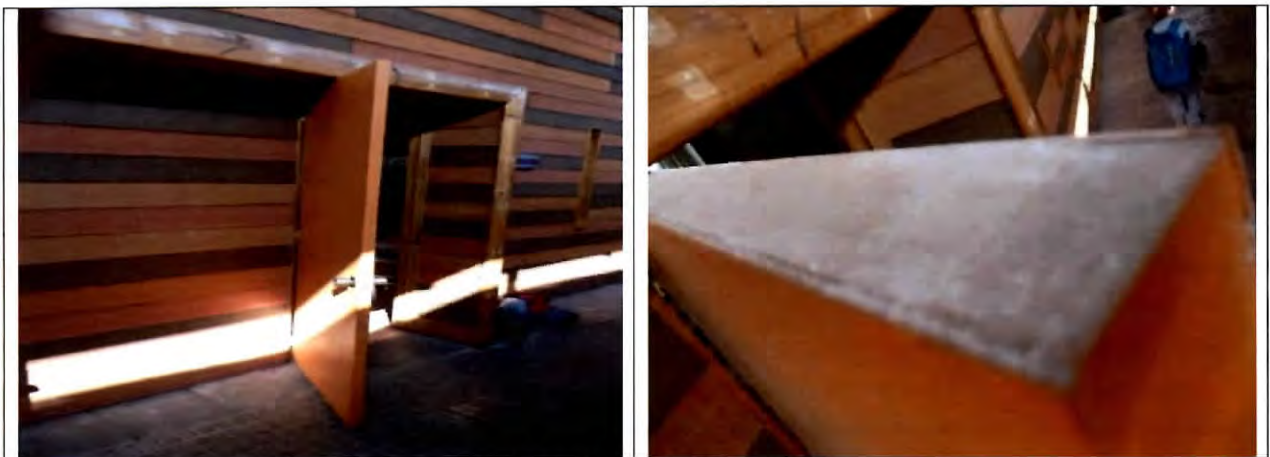
Fotografías N° 58 y 59

Falta de pintura en los cantos superiores e inferiores de las puertas.

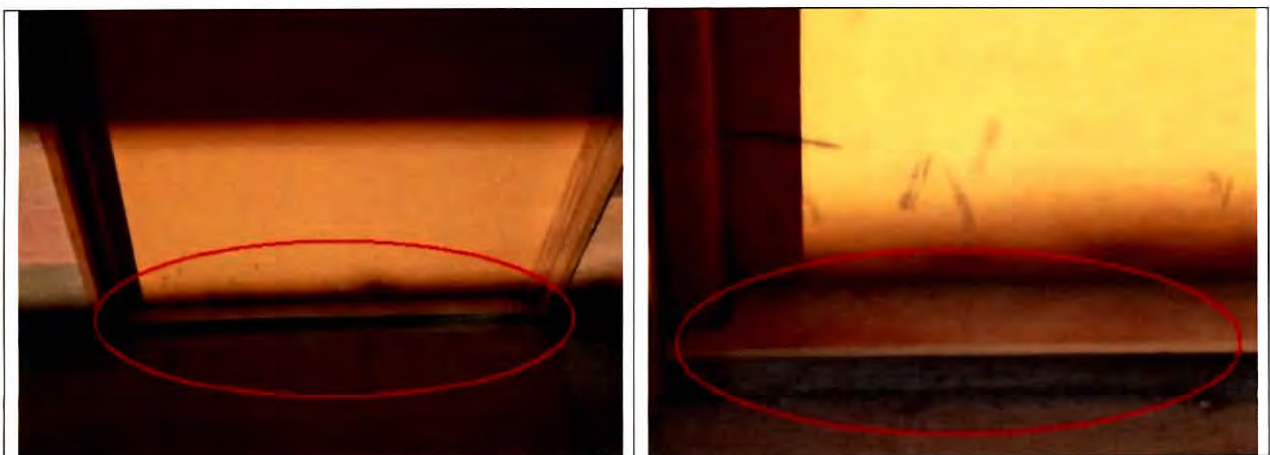
Fotografías N° 60 y 61

Grada entre el pavimento de ingreso a las dependencias de la Dirección y el pasillo

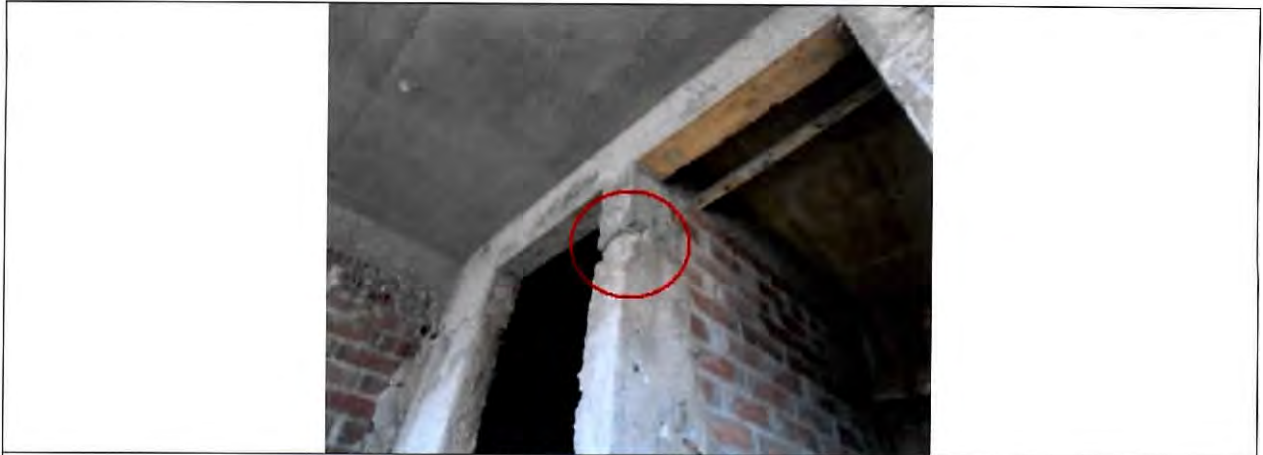
Fotografía N° 62.
 Discontinuidad por deficiente ejecución de junta de hormigón.

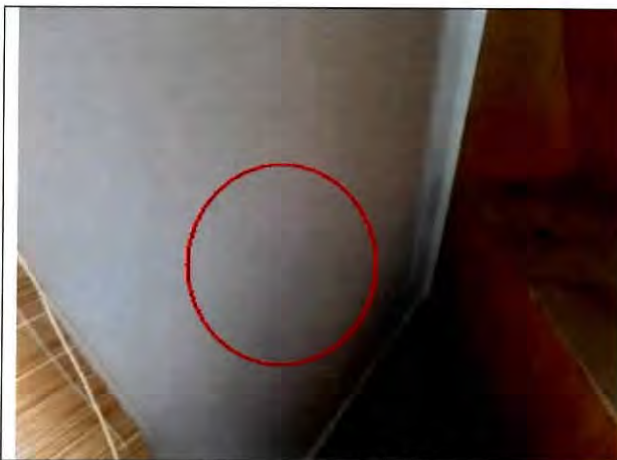
Fotografía N° 63
 Se representa el lugar del muro poniente de la biblioteca donde debió ser instalado uno de los cuatro enchufes que existían en el aula.

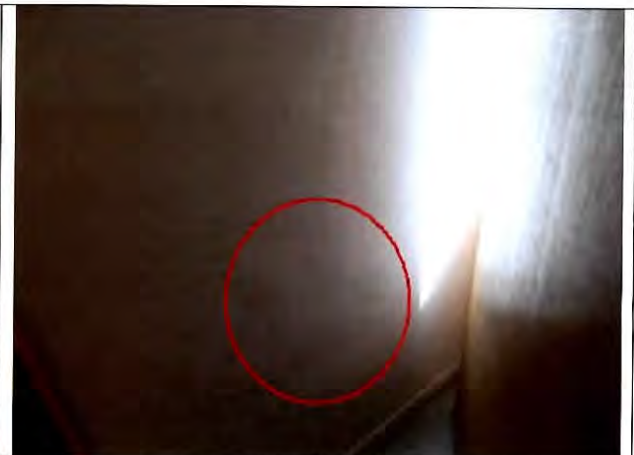
Fotografía N° 64
 Se representa el lugar exacto donde debió de instalarse uno de los enchufes eléctricos del muro sur de la biblioteca.

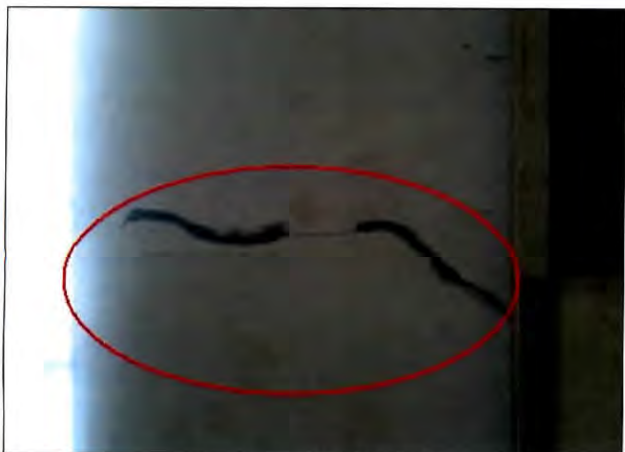
De la visita realizada a terreno, se ha podido advertir la presencia de zonas con agrietamiento y desprendimiento del material de reparación. En efecto, en los muros perimetrales del gimnasio se identifica dicha patología, condición que vulnera lo establecido en la Metodología para Reparaciones por Sismo, elaborada por la Entidad Edilicia. En la fotografía N°65, del anexo N°2, se grafica la situación descrita.

Fotografía N° 65
 Grieta en el muro de la estructura del gimnasio.

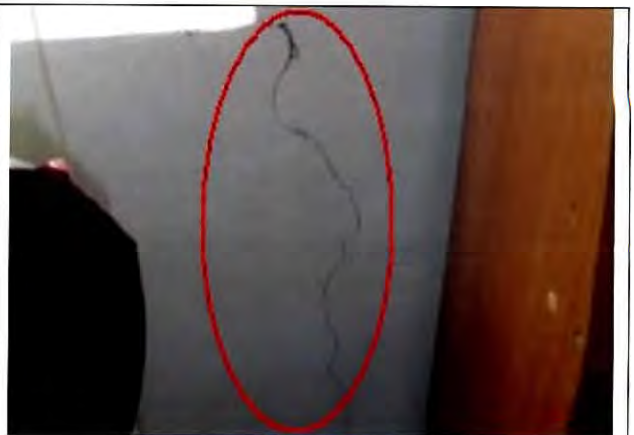
Cabe hacer notar que similar situación se constató en los recintos pertenecientes a la sala de Biblioteca y la sala de Computación, los cuales presentan grietas verticales que traspasan los antepechos de los muros Ponientes y grietas verticales en los muros Norte y Sur, como se muestra en la fotografía N° 66, del anexo N°2.

Fotografía N° 66
 Grieta del muro del antepecho de la sala de la biblioteca.

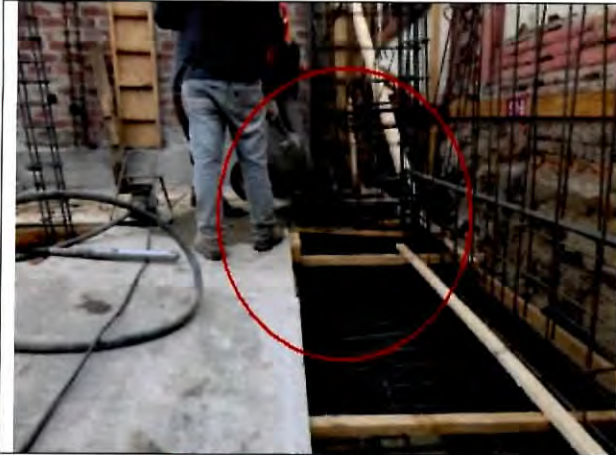
Fotografía N° 67

Instalación de hormigón, sobre superficie con agua libre, en estructura de fundación, ubicado entre los ejes S1-9 al S1-10 y S1-A al S-1B.

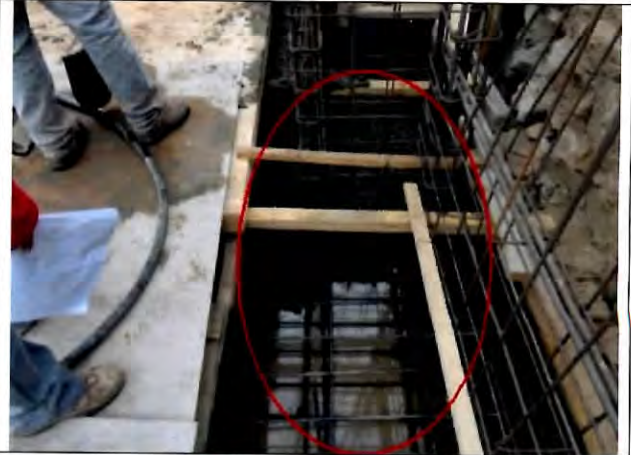
Fotografía N° 68

Detalle de instalación del hormigón, sobre una superficie con presencia de agua libre.

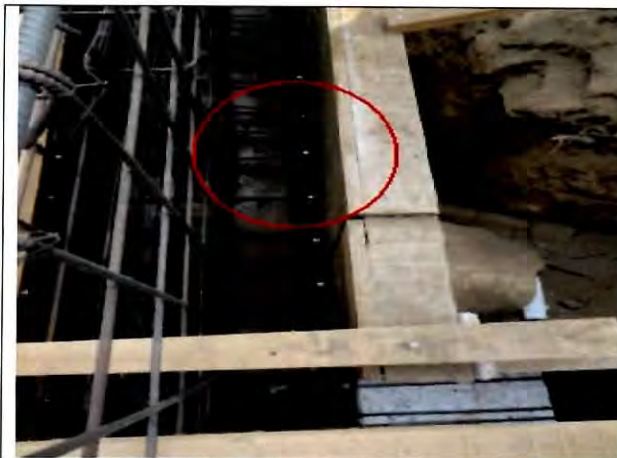
Fotografía N° 69

Falta espesor de recubrimiento para la armadura de la fundación del edificio sección N° 1.

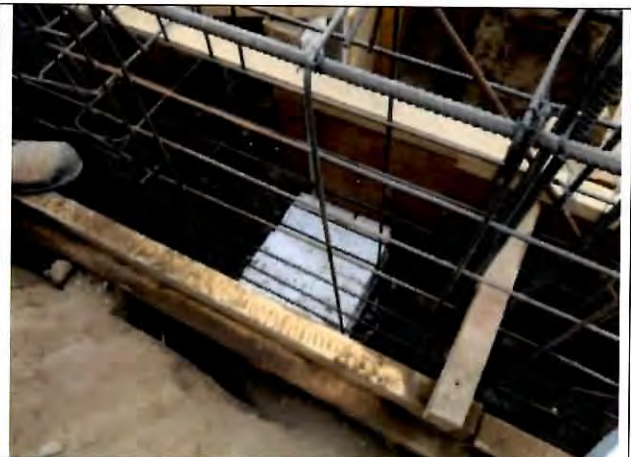
Fotografía N° 70

Instalación de pasadas de servicios sin contar con la autorización de Inspector Técnico de la Obra.
