INFORME FINAL

Secretaría Regional Ministerial de Educación, Región del Maule

**Número de Informe: 17/2012
31 de julio del 2012**

INFORME FINAL N° 17, DE 2012, SOBRE
AUDITORÍA AL PROGRAMA
INFRAESTRUCTURA EDUCACIONAL A
ESTABLECIMIENTOS
SUBVENCIONADOS, EFECTUADO EN LA
SECRETARÍA REGIONAL MINISTERIAL
DE EDUCACIÓN DE LA REGIÓN DEL
MAULE.

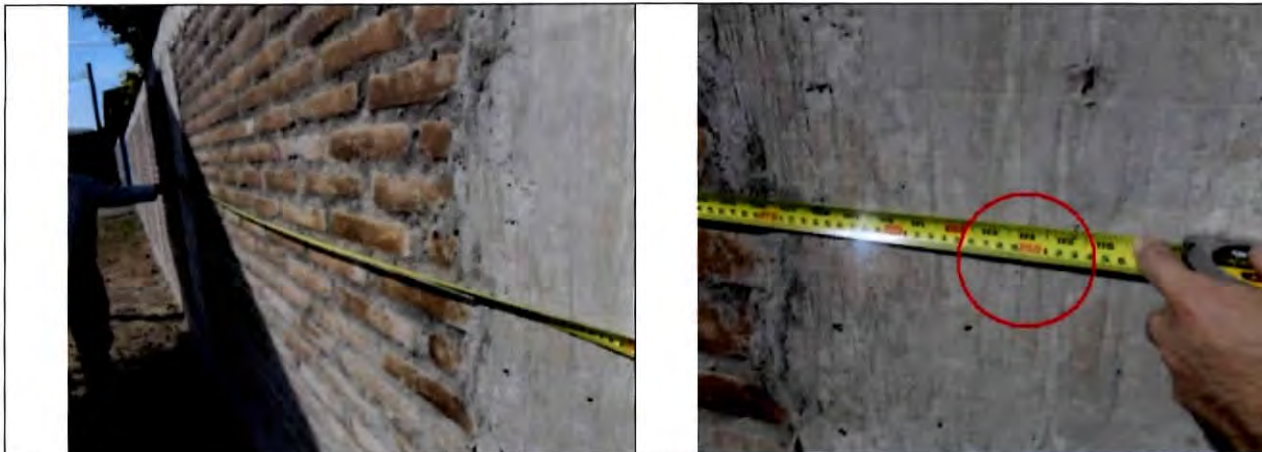
Fotografías N° 71

Muro de albañilería confinada, no da cumplimiento con el distanciamiento entre los pilares.

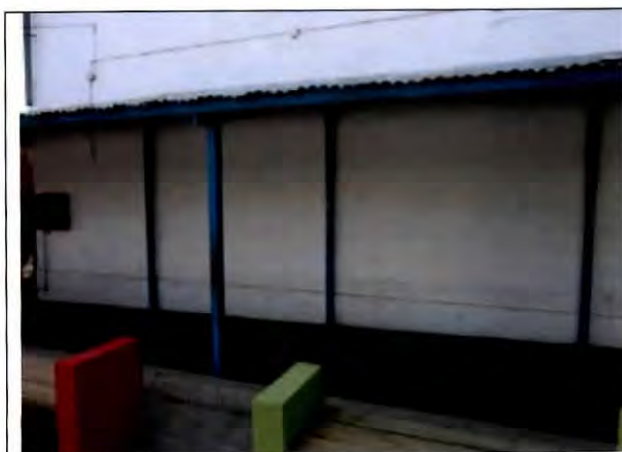
Fotografía N° 73

A su turno, se ha identificado la existencia de agrietamiento en los muros confeccionados para las salas de clases, según se presenta en las fotografías N° 73 y 74, del anexo N°2, situación cuyas causas no han podido ser determinadas a la luz de los antecedentes tenidos a la vista.

Vista exterior de muro de aulas del establecimiento educacional, con paramento vertical agrietado pos reparación.

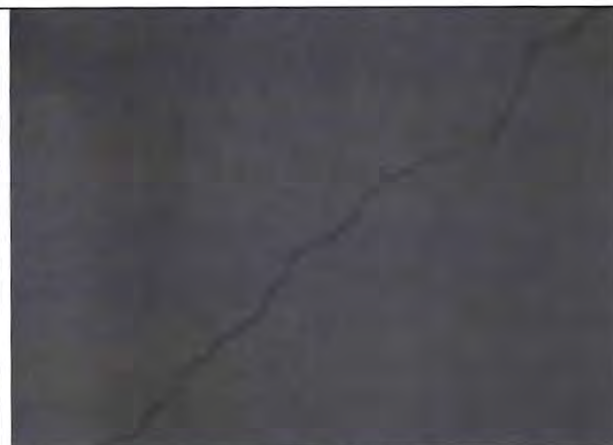
Fotografía N° 74

Detalle de la fisura del muro precitado.
