**INFORME  
INSPECCIÓN TÉCNICA DE OBRA**

**Municipalidad de Linares**

**Número de Informe: 3/2014  
24 de diciembre del 2014**

INFORME FINAL N° 3, DE 2014, SOBRE  
INSPECCIÓN TÉCNICA A LA OBRA:  
"CONSTRUCCIÓN COMPLEJO RECREA-  
CIONAL VILLA NEMESIO ANTÚNEZ DE  
LINARES".

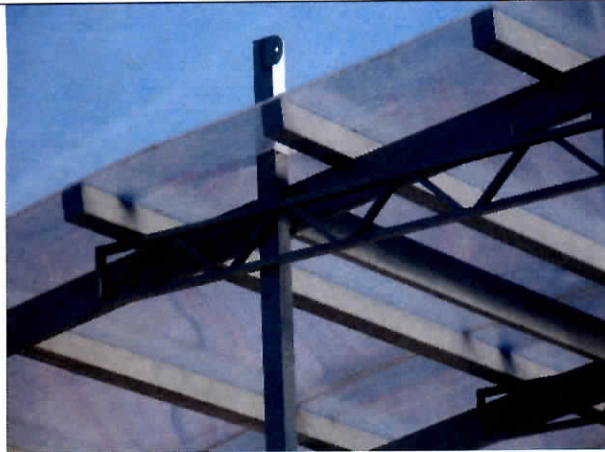
a) En el numeral 3.3.3 de las especificaciones técnicas, se establece que la medida de los perfiles metálicos para las costaneras es de 75 mm x 75 mm x 2 mm, sin embargo, se constató la instalación de perfiles de 100 mm x 100 mm x 2 mm, en reemplazo de los especificados (fotografías N°s 1 y 2, anexo).

Sobre el particular, en su respuesta el municipio adjuntó el certificado N° 123-2012, de 10 de octubre de 2014, de APAL Ingenieros Limitada, a través del cual el señor Marcelo González Barrera, ingeniero civil encargado de la elaboración del proyecto de estructura de la obra, respalda y autoriza la modificación de los aludidos perfiles metálicos, señalando que con dicho cambio, estructuralmente, no sufre una merma la estabilidad diseñada de la cubierta.

En atención a los argumentos esgrimidos y antecedentes aportados por la autoridad comunal, se subsana la observación formulada, sin perjuicio de lo cual, se hace presente que, en lo sucesivo, esa entidad deberá abstenerse de introducir modificaciones en las estructuras de los proyectos, sin que previamente existan las aprobaciones por las instancias pertinentes.

Fotografía N° 1: Costaneras, estructura metálica.

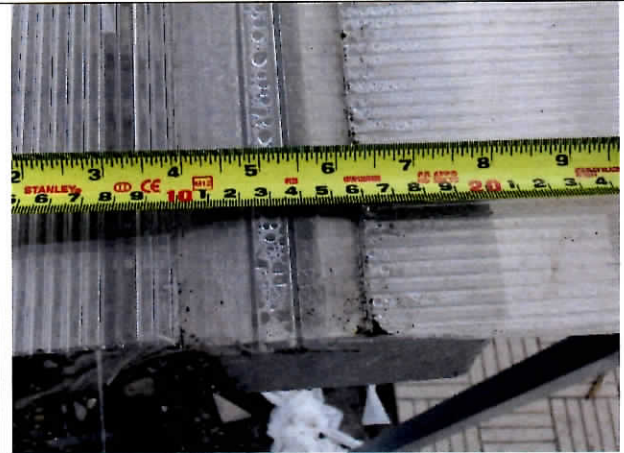
Fotografía N° 2: Vista superior costanera 100 mm x 100 mm x 2 mm.

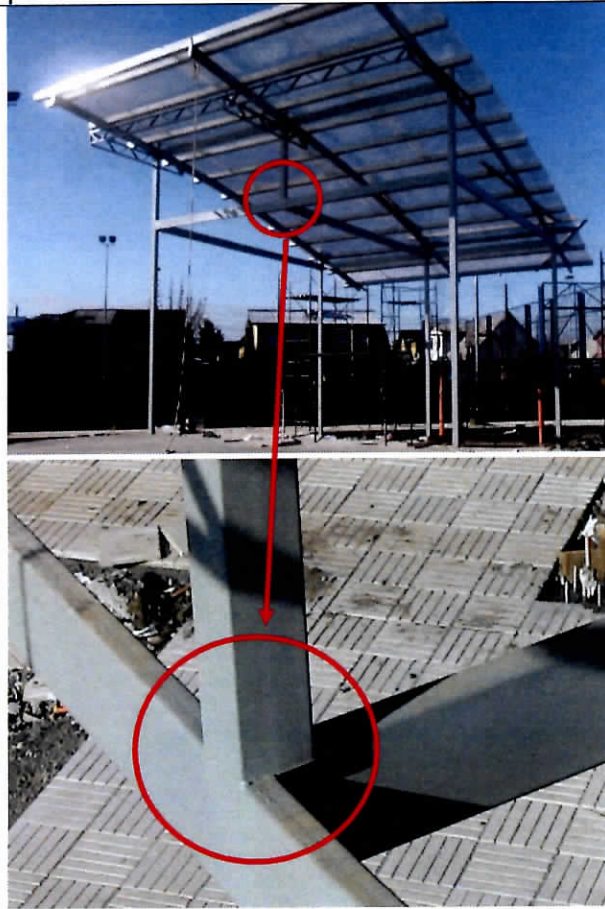
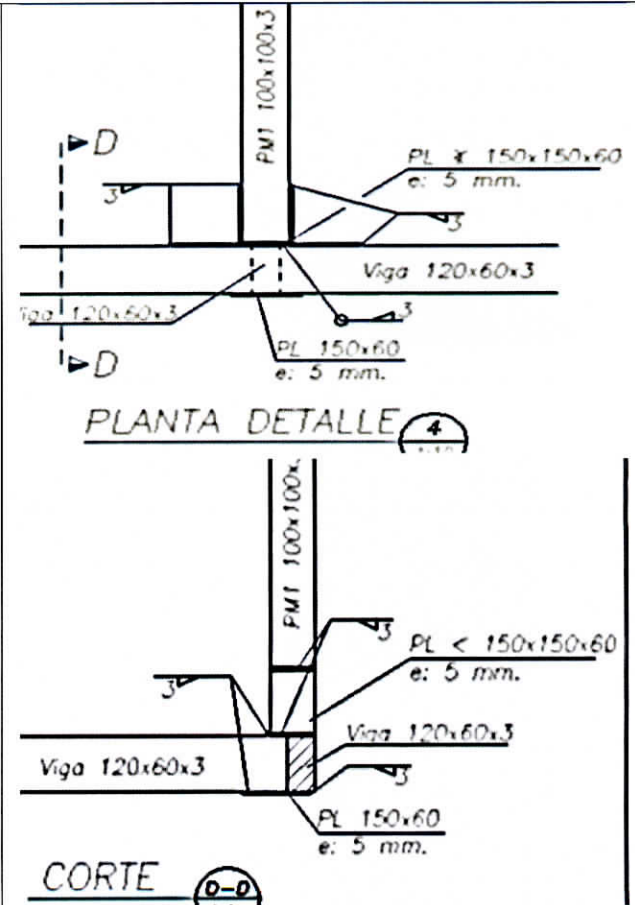
b) En el plano de detalles de estructura identificado como lámina EST 3 de 3, se grafica la forma de realizar las uniones de los encuentros de los perfiles, precisando las piezas metálicas adicionales y la manera en que se deben soldar. Ahora bien, de la inspección visual realizada, se observó que las uniones soldadas no se ejecutaron de conformidad a lo indicado en el referido plano (fotografía N° 3, anexo).

En su respuesta la entidad edilicia reconoce lo observado, indicando que a través del mencionado certificado N° 123-2012, el profesional calculista del proyecto detalló la solución para suplir la deficiencia detectada en la ejecución de los encuentros entre perfiles.

Atendido lo expresado por la municipalidad, se mantiene lo observado, por cuanto, si bien se indican medidas tendientes a superar lo objetado, no se adjuntan antecedentes que permitan acreditar la normalización de las uniones de los perfiles, acorde a lo señalado por el referido profesional calculista.

Fotografía N° 3: Unión ejecutada de perfiles metálicos en cobertizo e imagen del plano estructural Lámina EST 3 de 3, donde se indican las piezas y soldadura para la unión de perfiles.

Asimismo, según se indica en el informe N° 278, de 13 de octubre de 2014, emitido por el inspector técnico de la obra, se le otorgó a la empresa constructora un plazo de 5 días hábiles para superar lo objetado, a contar del 7 de octubre del año en curso.

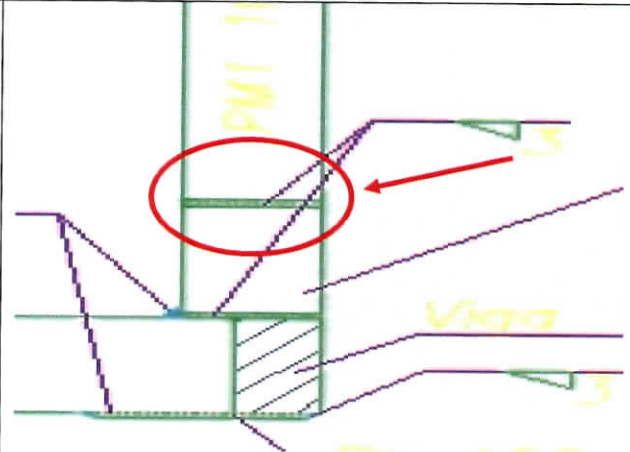
c) En relación a la soldadura de las uniones entre perfiles, se observó que los cordones de material de aporte no son continuos en todo el ancho del perfil, tal como se grafica en los detalles provistos en el plano de estructura denominado lámina EST 3 de 3 (fotografía N° 4, anexo).

No obstante las medidas informadas por la entidad edilicia, se mantiene lo observado dado que no se presentan antecedentes que permitan verificar la corrección de los cordones de soldadura en la estructura metálica.

Fotografía N° 4: Soldadura en unión de perfiles metálicos del cobertizo e imagen del cordón de soldadura a lo largo de toda la pieza en plano estructural lámina EST 3 de 3.

Al respecto, la autoridad comunal manifiesta que se instruyó a la empresa constructora realizar los cordones de soldadura de forma continua en la totalidad de los perfiles de la estructura, otorgando un plazo de 5 días hábiles a contar del 7 de octubre del presente año.

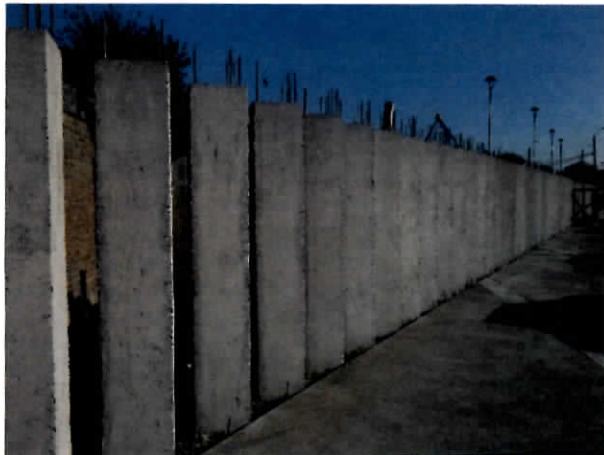
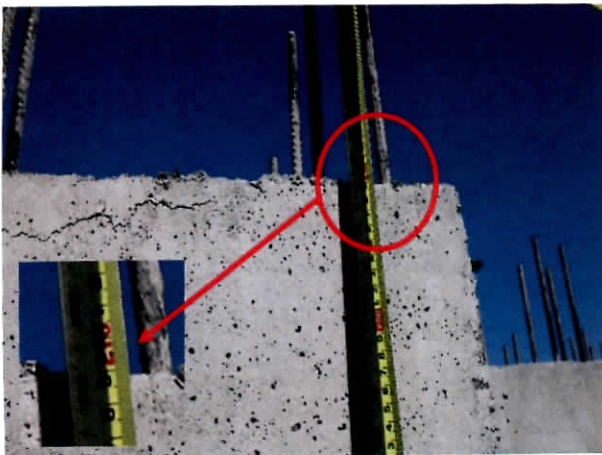
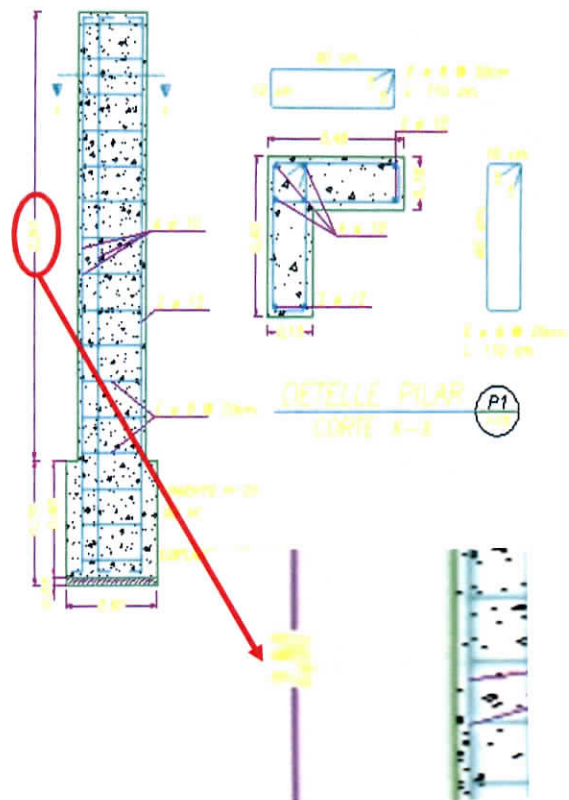
a) En el plano de estructuras identificado como lámina EST 1 de 3, se muestran los detalles de las enfierraduras y las dimensiones geométricas que deben cumplir los pilares de hormigón, las cuales son 45 cm x 45 cm en el lado externo, un ancho de 15 cm y una altura de 2,5 m sin incluir la fundación, sin embargo, se constató que la altura de los pilares ejecutados no corresponde a la indicada, dado que estos presentan una elevación de 2,1 m (fotografía N° 5, anexo).

Sobre el particular, el municipio responde por medio de un informe, sin número, de 13 de octubre de 2014, suscrito por doña Cecilia Preisig Salvo, arquitecto de la Secretaría Comunal de Planificación, a través del cual expresa que al existir una discrepancia entre los planos de ingeniería y el proyecto de arquitectura, se optó por conservar la altura de 2,0 m indicada en el numeral 4.1.3 de las especificaciones técnicas.

Sin perjuicio de que si bien es cierto que, entre los referidos documentos técnicos del proyecto, existe una discrepancia en cuanto a la altura que deben tener los mencionados pilares, en el aludido numeral 4.1.3 de las especificaciones técnicas, se menciona que la altura terminada de los cuestionados elementos debe ser de 2,0 m, precisándose, además, que aquellos se ejecutarán según lo señalado en los planos y especificaciones de ingeniería, motivo por el cual, no se advierte fundamento para haber ejecutado los pilares de hormigón a una altura menor que la graficada en el proyecto de estructuras, que corresponde a 2,5 m, atendido lo cual se mantiene íntegramente lo observado.

Fotografía N° 5: Altura de pilares de hormigón del cierre perimetral del proyecto e imagen de la altura especificada de los pilares de cierre en plano estructural lámina EST 1 de 3, altura 2,5 m.

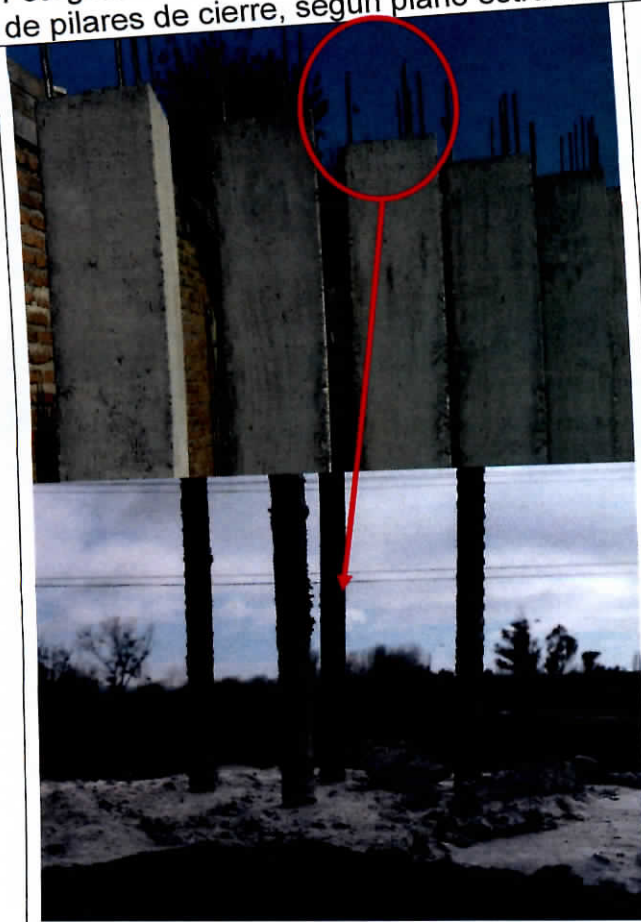
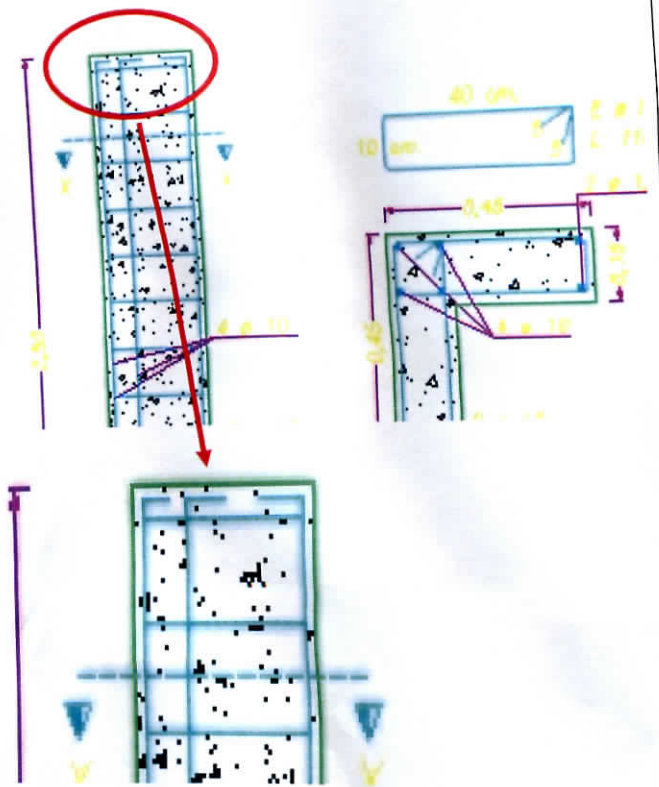
ejecutase en la parte superior de la enfierradura el dobléz en 90°, según lo graficado en el plano de estructuras lámina EST 1 de 3 (fotografía N° 6, anexo).

Al respecto, el municipio responde a través de lo manifestado por el calculista del proyecto en el certificado N° 123-2012, de 10 de octubre de 2014, señalando que desde el punto de vista estructural, no se verá afectado el comportamiento de los pilares de hormigón, aunque las armaduras de refuerzo longitudinal no se hayan construido con la traba transversal superior, por lo cual acepta la solución construida.

En consecuencia, si bien el profesional calculista asegura que no existirá una merma en la capacidad estructural de los pilares de hormigón, de todas formas corresponde mantener lo observado, por cuanto pese que el cambio no generaría un problema estructural, el elemento debió ser construido de conformidad a lo graficado en los planos correspondientes.

Fotografía N° 6: Terminación superior de la enfierradura e imagen de doblez de enfierradura de pilares de cierre, según plano estructural lamina EST 1 de 3.

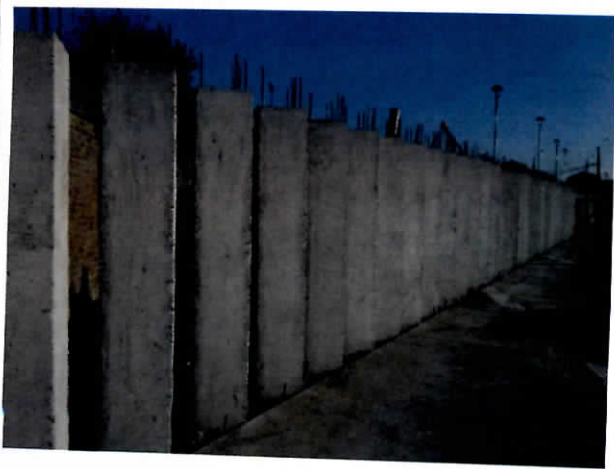
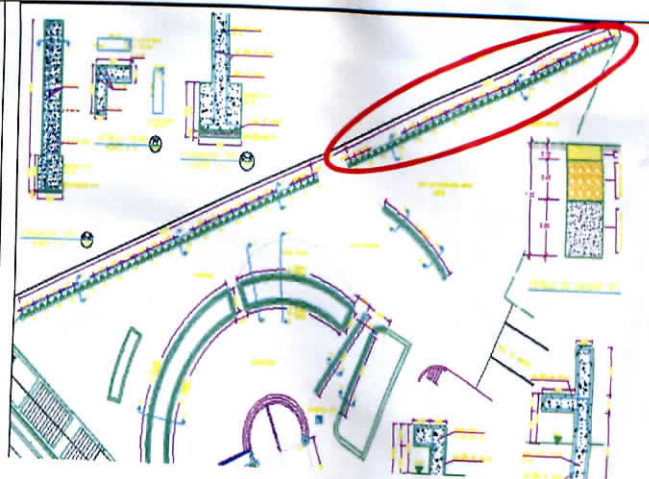
c) De acuerdo al plano de arquitectura del proyecto y el plano estructural denominado lámina EST 1 de 3, la cantidad de pilares de hormigón ubicados en el sector nororiente del complejo recreacional es de 41, sin embargo, se constató la existencia de 40, sin que exista alguna modificación al respecto (fotografía N° 7, anexo).

En su respuesta la entidad edilicia señala que, si bien el proyecto indica 41 pilares de hormigón, al efectuar el emplazamiento y trazado de acuerdo al punto de referencia definido en terreno, no era viable la instalación de la totalidad de estos, respetando las medidas y distanciamientos indicados.

Atendida la respuesta del servicio, se mantiene el alcance formulado debido a que, sin perjuicio de que no pudo edificarse la totalidad de pilares proyectados, no consta que por esa disminución se haya efectuado un análisis técnico y económico con el cual se evalúe el cambio introducido.

Fotografía N° 7: Vista general de los pilares de hormigón del cierre perimetral sector nororiental e imagen plano estructural lámina EST 1 de 3 con ubicación y cantidad de pilares de hormigón según proyecto.

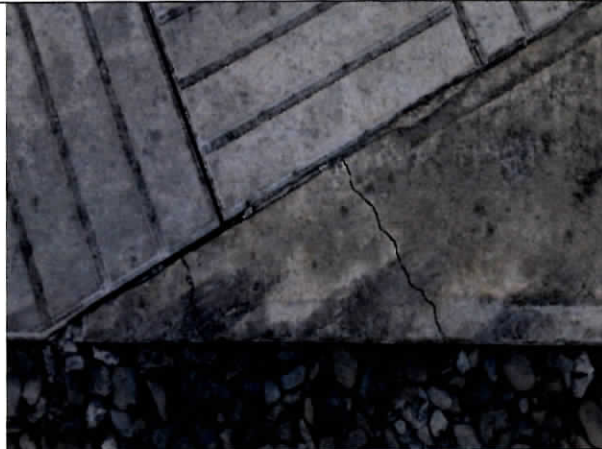
En el sector nororiente del complejo recreacional, se observaron dos fisuras en la zona de la cuña que se forma entre la baldosa y la vereda (fotografía N° 8, anexo).

No obstante lo anterior, el municipio no adjuntó antecedentes que permitan verificar que las reparaciones se hayan efectuado, por lo tanto, se mantiene el alcance formulado mientras no se compruebe la corrección de los defectos visualizados.

Fotografía N° 8: Vereda fisurada en sector nororiente del complejo recreacional.

Sobre el particular, la municipalidad manifiesta que el inspector técnico de la obra instruyó a la empresa constructora efectuar las reparaciones pertinentes, para lo cual otorgó un plazo de 5 días hábiles a contar del 7 de octubre del año en curso.

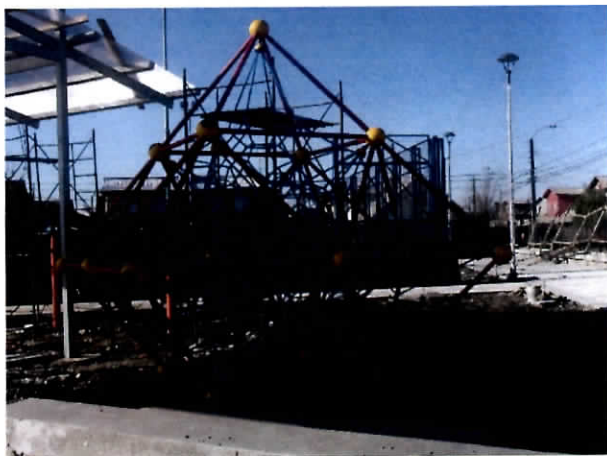
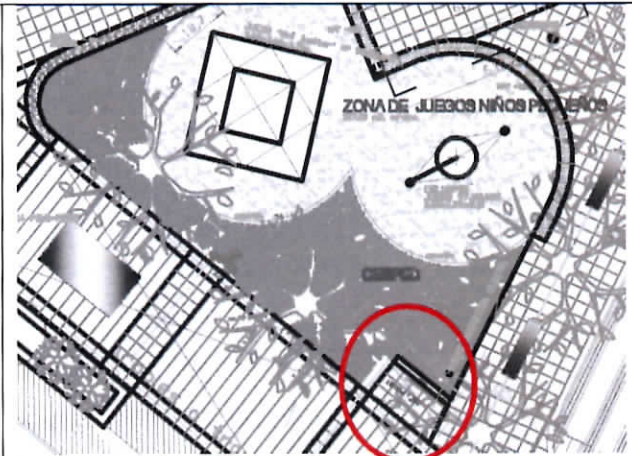
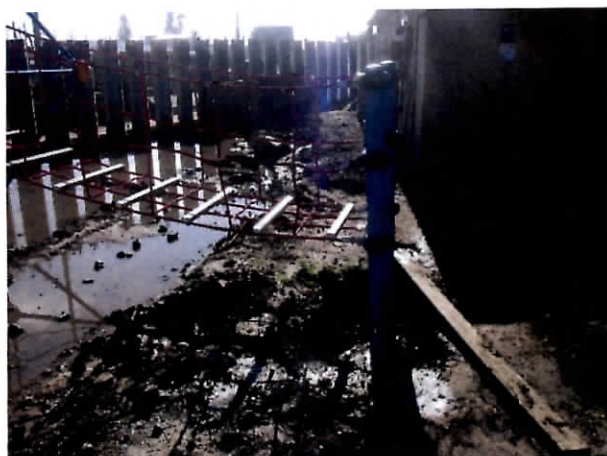
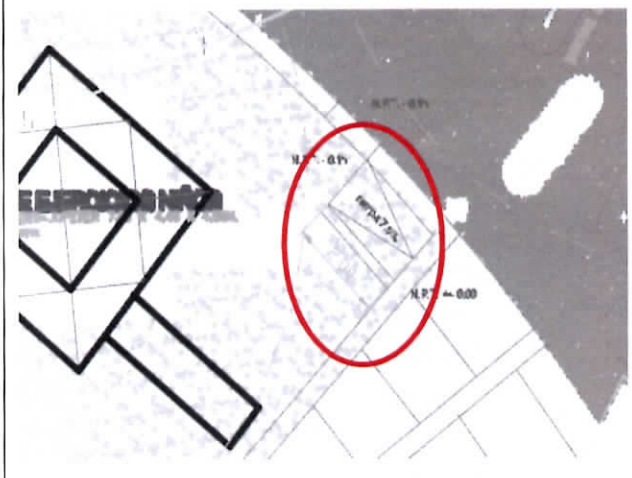
Efectuada una comparación entre el progreso reflejado en el estado de pago N° 5, de fecha 26 de junio de 2014, en relación con el desarrollo físico verificado en terreno por personal de esta Contraloría Regional, se constató que en la partida 5.2.2 Rampa, se aprobó un avance de la obra mayor al ejecutado, vulnerando lo dispuesto en el inciso segundo del numeral 14.1 de las bases administrativas, en el cual se indica, en lo que interesa, que en ningún caso el monto total a cancelar podrá ser superior al equivalente al avance físico de la obra.

En efecto, el mencionado estado de pago N° 5, señala para la referida partida un avance del 100%, lo que equivale a un monto neto de \$192.000, sin embargo, se observó la ausencia de dos de las tres rampas indicadas en el plano de arquitectura del proyecto (fotografía N° 9, anexo).

En virtud de lo expuesto por la municipalidad, y debido a que no se acompañan antecedentes que permitieran verificar el cumplimiento de las acciones comprometidas, corresponde mantener la observación planteada.

Fotografía N° 9: Rampas no ejecutadas e imagen de plano de arquitectura del proyecto que muestra las rampas en las zonas de juegos infantiles.

En su respuesta, el municipio explica que los niveles del proyecto inicial fueron modificados para otorgar una mayor altura al parque, y de esa forma aumentar y mejorar el escurrimiento de aguas lluvias, atendido lo cual, se consideró que las rampas de acceso a los juegos no serían necesarias y se habría desestimado la ejecución de estas por parte del inspector técnico de la obra, quien con el fin de regularizar la situación descrita, ha instruido a la empresa contratista realizar las rampas faltantes, otorgando un plazo de 5 días hábiles a contar del 7 de octubre de este año para dicho fin.

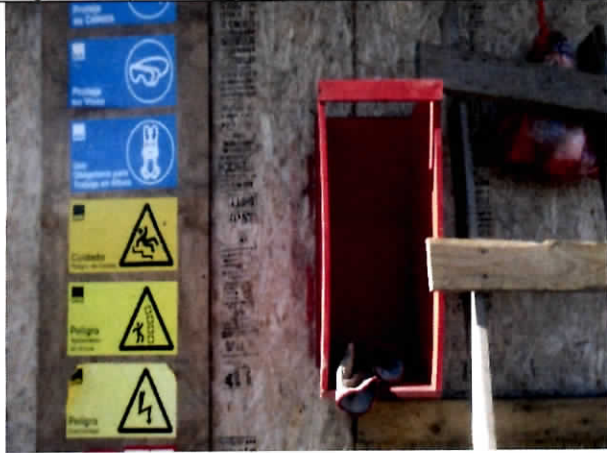
Se observó que el extintor de la obra no se encontraba en el lugar previsto y señalizado para su ubicación, ya que dicho elemento de seguridad fue hallado en el interior del comedor de la instalación de faenas, vulnerando lo dispuesto en el artículo 47 del decreto supremo N° 594, de 1999, del Ministerio de Salud, que aprueba el reglamento sobre condiciones sanitarias y ambientales básicas en los lugares de trabajo, donde se establece que los extintores se ubicarán en sitios de fácil acceso y clara identificación, libres de cualquier obstáculo, y estarán en condiciones de funcionamiento máximo (fotografías N°s 10 y 11, anexo).

No obstante los argumentos de la autoridad comunal, se mantiene la observación formulada, toda vez que estos no desvirtúan lo advertido en cuanto al incumplimiento de las disposiciones establecidas en el referido decreto supremo N° 594, de 1999.

Fotografía N° 10: Ausencia de extintor en lugar dispuesto para su colocación.

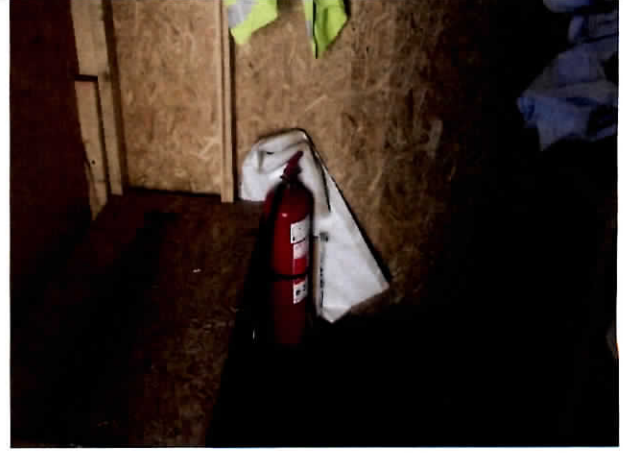
Sobre la materia, la municipalidad esgrime que el contratista dispuso la colocación del extintor dentro del sector de comedores debido a los constantes robos que sufrió la obra. Además, indica que el extintor se encontraba operativo para cualquier emergencia que surgiera en la faena y que en posteriores obras se tomarán las medidas para revisar y fiscalizar que los extintores se ubiquen en los lugares señalados para ello.

Fotografía N° 11: Extintor en el interior del comedor.

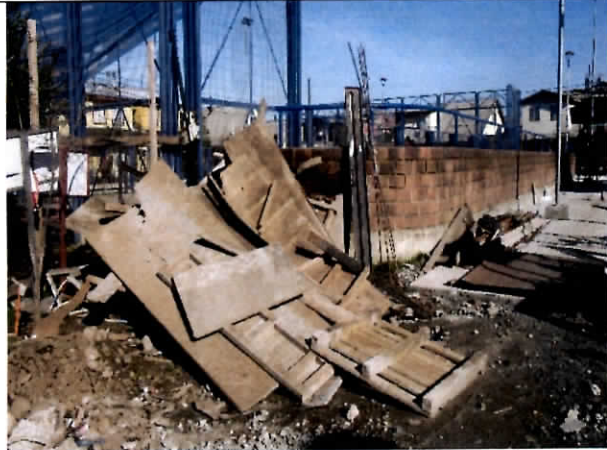
Se observó en diversos sectores de la faena, focos de basura, escombros, despuntes de material en desuso y falta de orden en el acopio de los descimbres del moldaje de madera, situación que contraviene, por una parte, lo establecido en el numeral 2.5 "Aseo de la obra", de las especificaciones técnicas, que precisa que será de cargo del contratista el despeje de basuras, despuntes, etcétera, que hubiera antes o durante el transcurso de la obra, y por otra, los artículos 7 y 11 del mencionado decreto supremo N° 594, 1999, que indican respectivamente que, los pisos de los lugares de trabajo y los pasillos de tránsito, se deben mantener libres de todo obstáculo que impida un fácil y seguro desplazamiento de los trabajadores, tanto en las tareas normales como en situaciones de emergencia; y que los lugares de trabajo deberán mantenerse en buenas condiciones de orden y limpieza (fotografías N°s 12 y 13, anexo).

Atendido lo anterior, corresponde mantener la observación formulada, debido a que los argumentos expuestos por el municipio no desvirtúan lo observado, así como tampoco se aportan antecedentes que permitan verificar el cumplimiento de la señalada instrucción entregada al contratista.

Fotografía N° 12: Desorden en acopio de materiales en obra.

En relación a lo anterior, la entidad indica que se instruyó al contratista por medio del libro de obras que debe efectuar la limpieza de la totalidad de la faena, además señala que en futuras obras se tomarán las medidas necesarias para mantener el orden y limpieza en el transcurso de la ejecución de los trabajos.

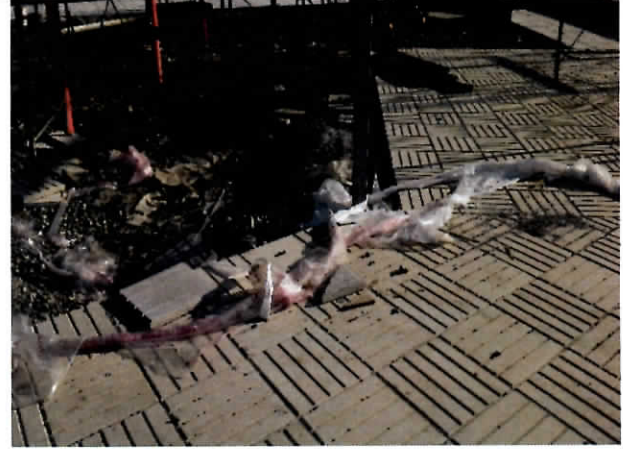
Fotografía N° 13: Restos de material y basura en la obra.

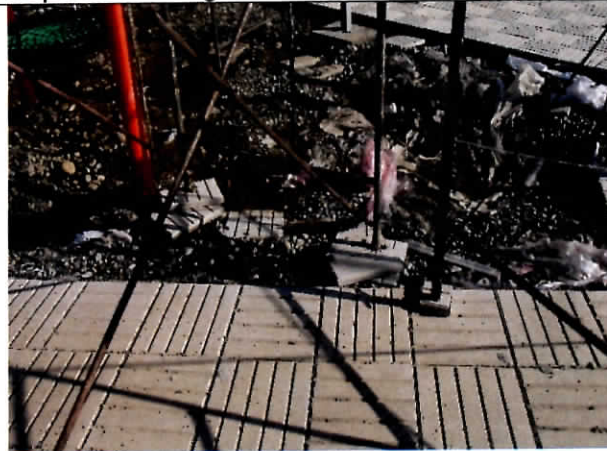
En ese contexto, es dable señalar que en el numeral 9, de la norma chilena N° 2.501/1.Of2000, sobre andamios metálicos modulares prefabricados, se indica que estos deben ser colocados sobre bases de apoyo con ciertas características, a fin de transmitir con efectividad la carga, prevista en el cálculo del andamio, desde éste hasta su nivel de apoyo. Además, el numeral 9.2 de la citada norma, se refiere a las placas bases no regulables, las cuales deben incorporar un dispositivo que impida que exista un movimiento lateral superior a 11mm (fotografías N°s 14 y 15, anexo).

Fotografía N° 14: Apoyo de andamios sobre superficie irregular.

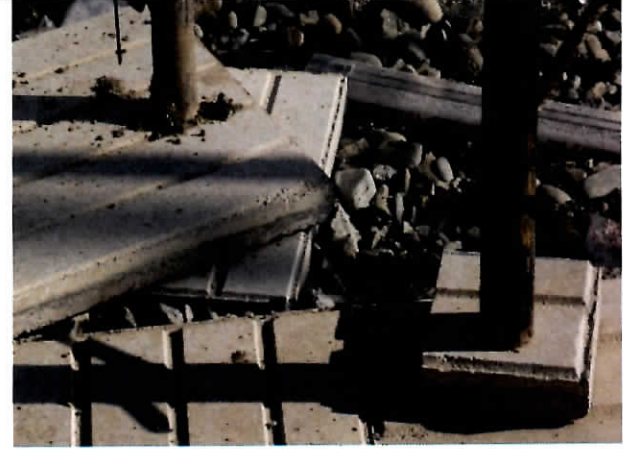
Fotografía N° 15: Apoyo de andamios sobre trozos de baldosa.

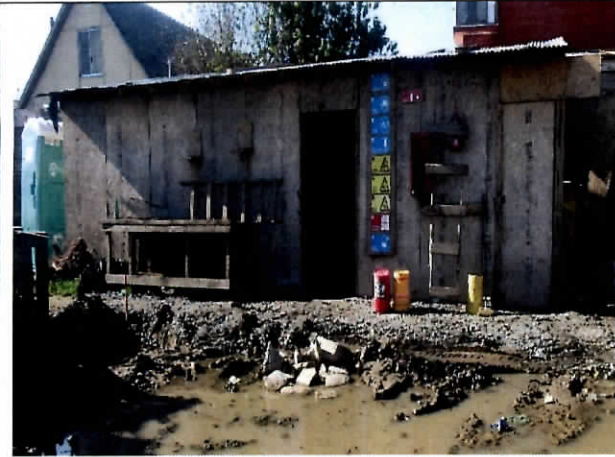
En la obra se observó la inexistencia de duchas para los trabajadores, vulnerando lo previsto en el artículo 21 del precitado decreto supremo N° 594, de 1999, donde se establece que, cuando la naturaleza del trabajo implique contacto con sustancias tóxicas o cause suciedad corporal, deberán disponerse de duchas con agua fría y caliente para los trabajadores afectados (fotografías N°s 16 a 18, anexo).

Fotografía N° 16: Vista general de instalación de faenas, comedor y bodega.

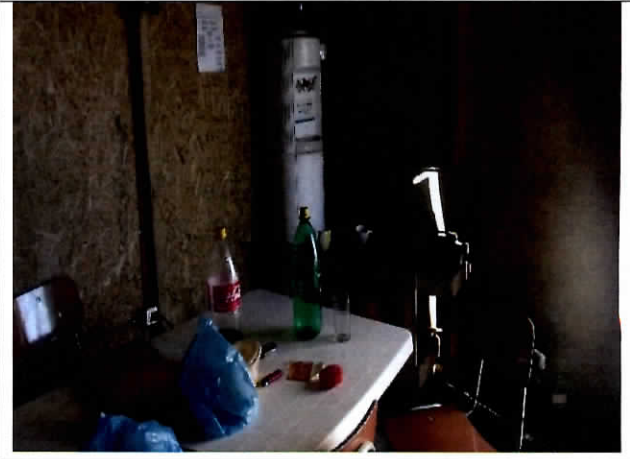
Fotografía N° 17: Vista interior del comedor de la instalación de faenas.

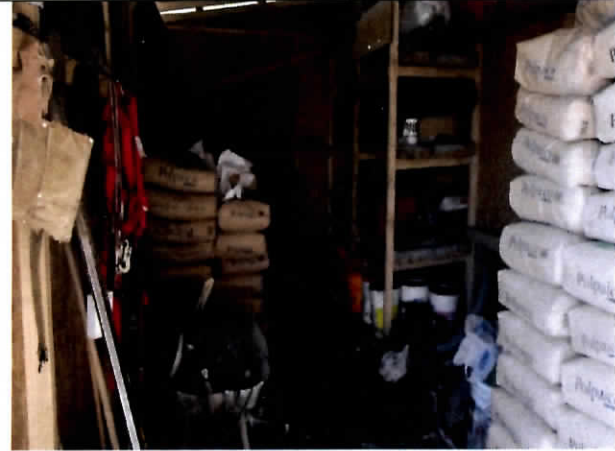
Fotografía N° 18: Vista interior de la bodega.
